FRANKREICH: ALPES-DE-HAUTE-PROVENCE

### Alpes-de-Haute-Provence

#### *Cabanon pointu*

#### *bergerie* (Schafstall)

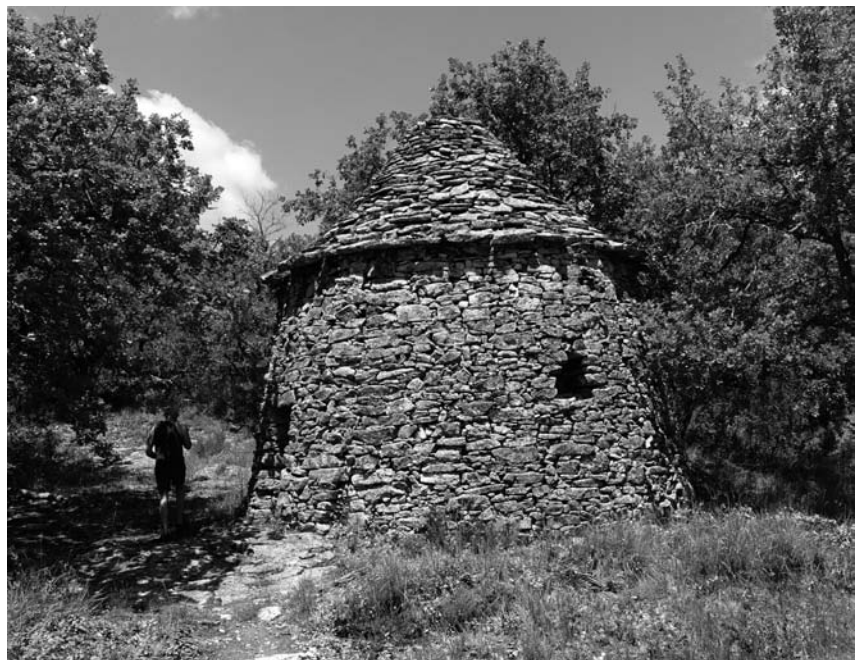
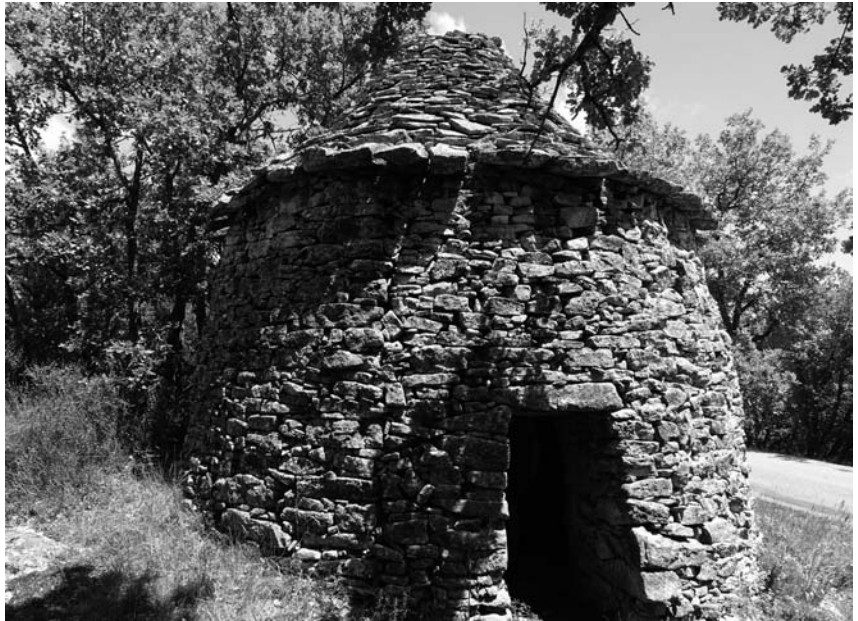
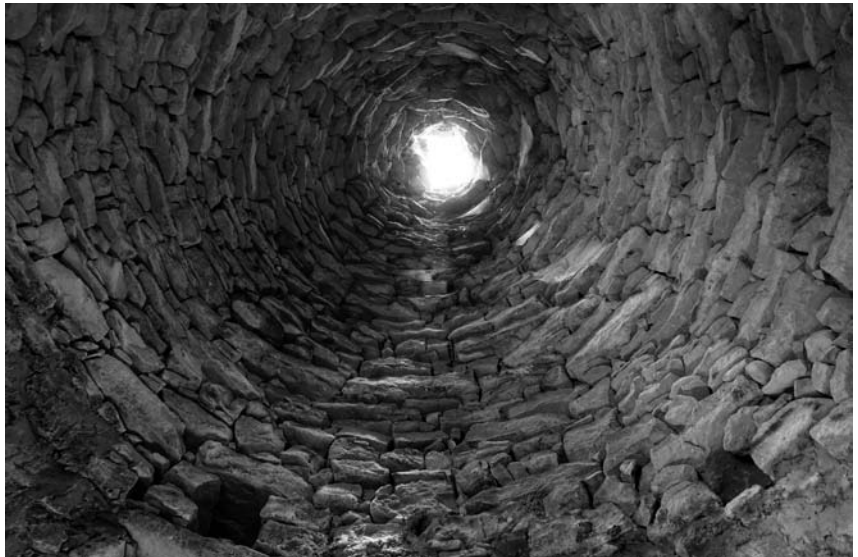
A

Es war kein Problem, dieses große *cabanon* (A) an der Straße D 950 wieder zu finden. Das spitz zulaufende, deutlich abgesetzte Dach erhebt sich über einem hohen Rumpf. Innen wölbt sich die Kuppel gleichmäßig nach oben. Mehrere Nischen, eine Fensteröffnung.

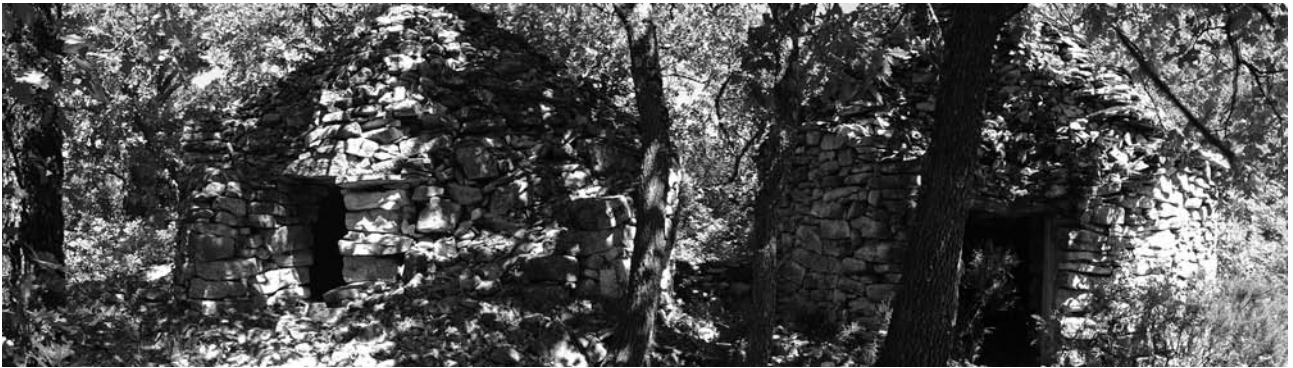
2003 fanden wir nur noch diese baufälligen Hütten, deren Dächer vermutlich ihren "Kranz" verloren hatten. Innen Nischen, eingebauter Kamin. (B) 2015 haben sie sich kaum verändert.

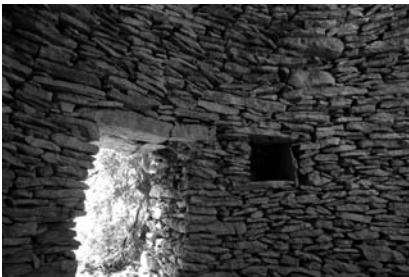
Selbst wenn einige Hütten von außen sehr baufällig aussehen, die äußeren Steinplatten des Daches abgefallen sind, verblüfft die noch gut erhaltene Innenstruktur. Auch wenn die Kragkuppel oben offen ist, hat man keine Angst vor dem Einstürzen. (F)

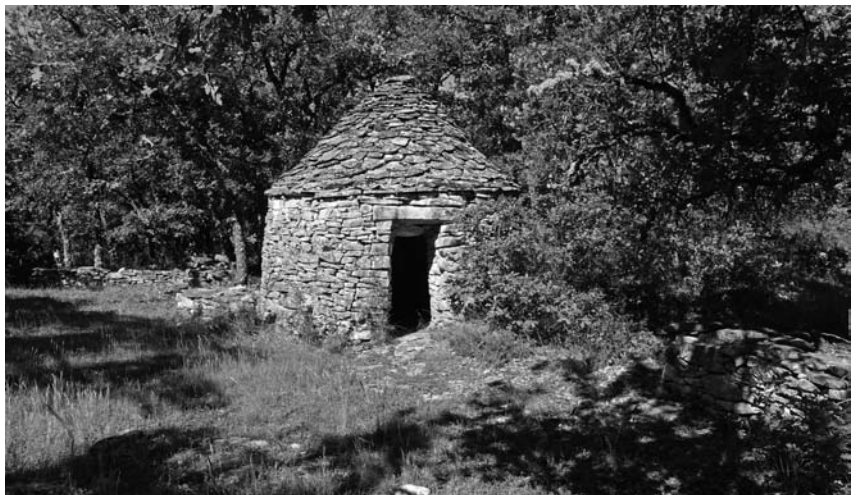
(E) Dieses *cabanon poitu* ist etwas größer (G: 3 m). Holzbalken über dem Eingang. Innen 2 Nischen, keine Öffnung; große Steinplatten, die vielleicht mal verbaut waren, liegen herum. Ein alter Steinweg ist noch zu erkennen, der zu dem ummauerten Vorhof führt. Auffallend hohe Mauerreste. Auch Steindepots in der Nähe.

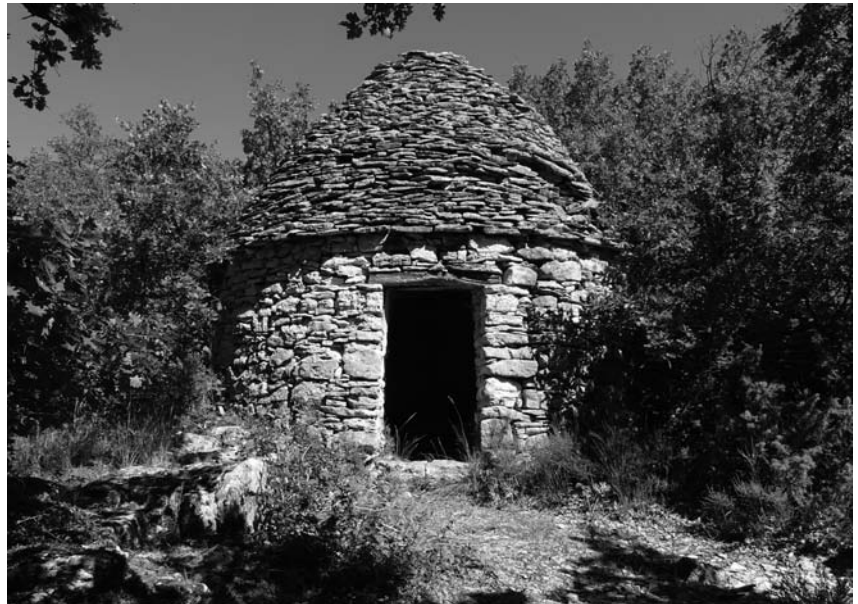
(D) Das größte *cabanon* der Gegend mit einem Außenumfang von etwa 40 m ist leider ziemlich zugewachsen. Niedrige Mauern umgeben einen Vorhof. Die sorgfältig bearbeiteten und geschichteten Steine sprechen für professionelle Erbauer. Ursprünglich wurde der Eingang von vorstehenden Steinen bedeckt, die aber im Rahmen von Renovierungen verschwunden sind. Holzbalken über dem Eingang, 2 Stufen nach innen. 4 schiesschartenartige Öffnungen nach draußen. G: ca. 6 m, H: ca. 6 m, E: 1,80 x 0,80/1,10 m.

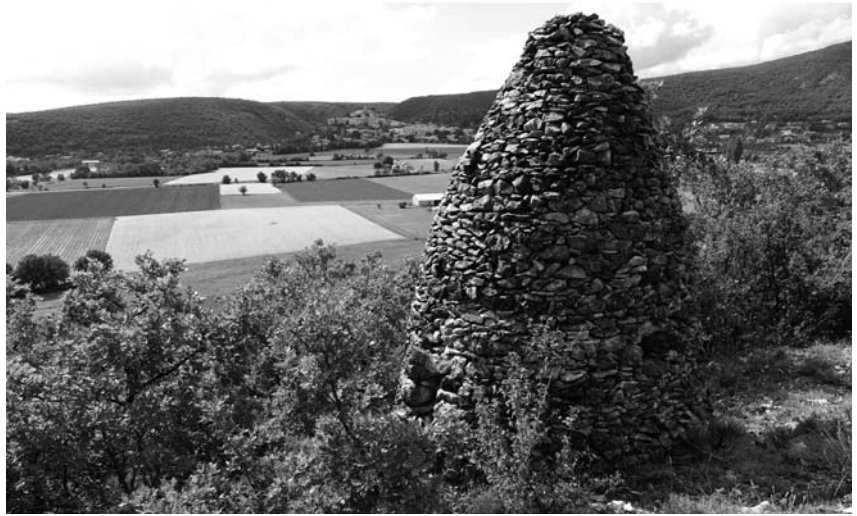
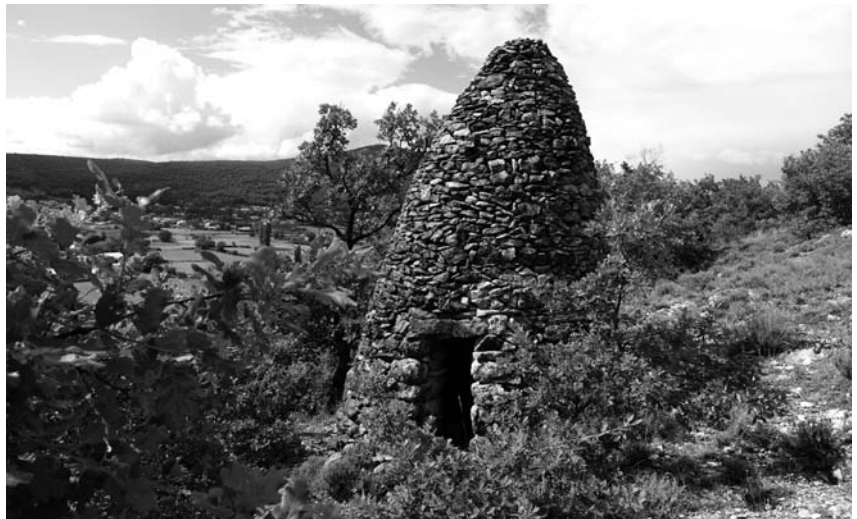
Diese steile, etwas krumme Kuppel konnten wir von dem Weg aus erahnen. Ein sehr kleiner und enger Eingang (1 x 0,30-0,40 m) führt in den Raum, dessen Kuppel sich innen auch steil erhebt. 3 Schießscharten in alle Richtungen. Von hier aus konnten Vögel zum Schutz der Felder und Gärten beobachtet und geschossen werden.

Die Steine sind relativ klein, grob und unregelmäßig. Offenbar fehlten größere Platten zur üblichen Dachabdeckung der *cabanons pointus*.

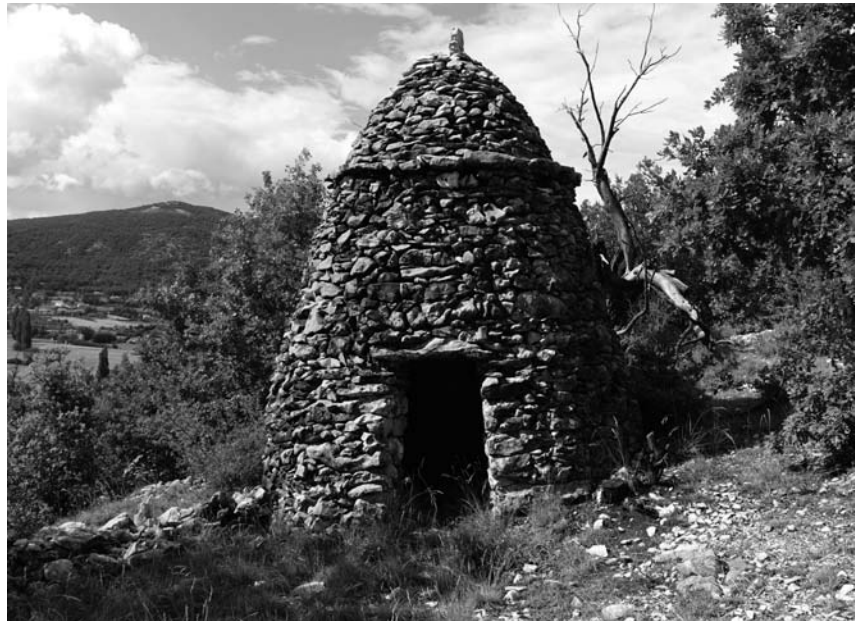
Der Erbauer dieser Hütte hatte offenbar das Bedürfnis, die Kuppel doch mit einer Art Dach zu schmücken und hat einen Ring vorstehender Steine eingebaut und sogar einen auffälligen Schmuckstein oben platziert. So passt die regionale Bezeichnung *cabanon pointu* auch besser. Der Bau ist etwas geräumiger als der erste.

G: 1,80 m, H: ca. 2,80 m, E: 1,20 x 0,60 m, zum Süden. Auch hier sind 2 Schießscharten eingebaut.

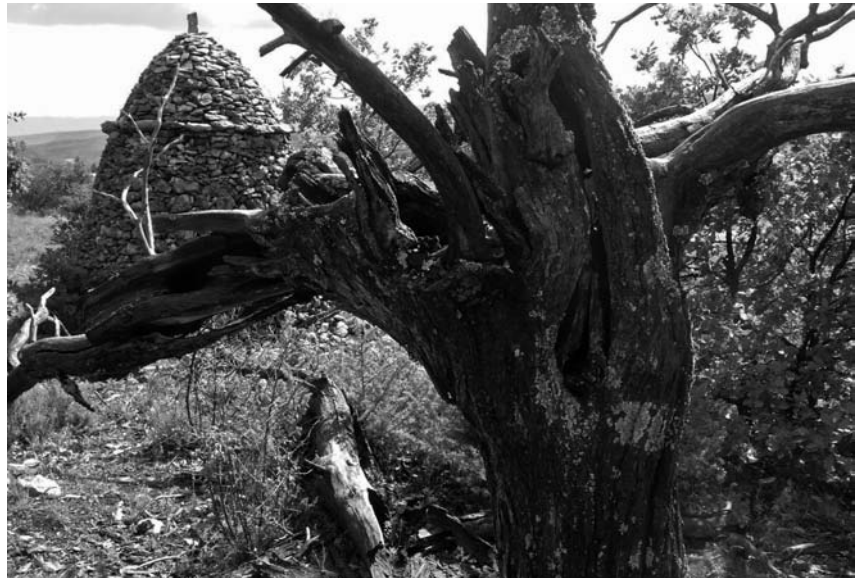
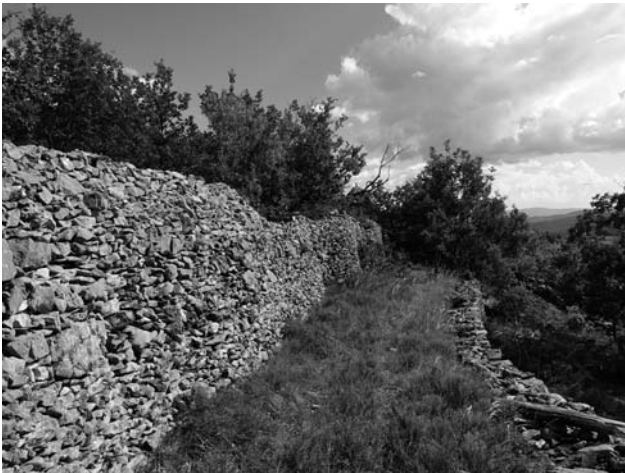
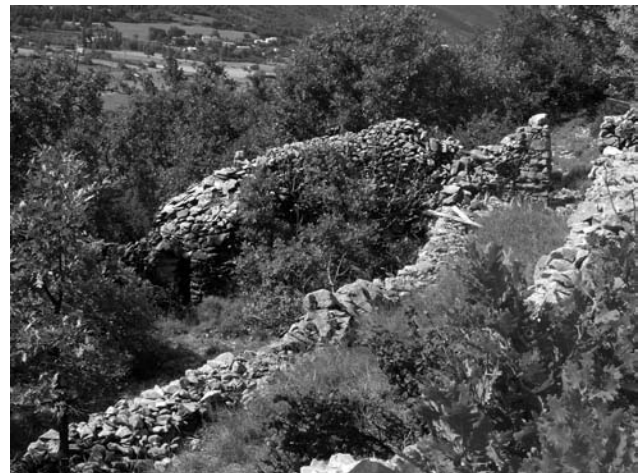
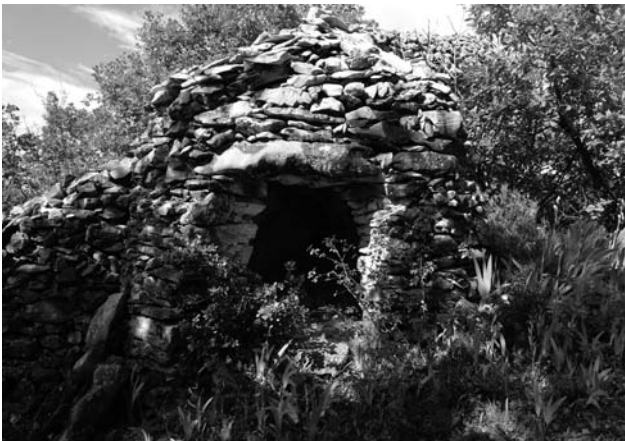
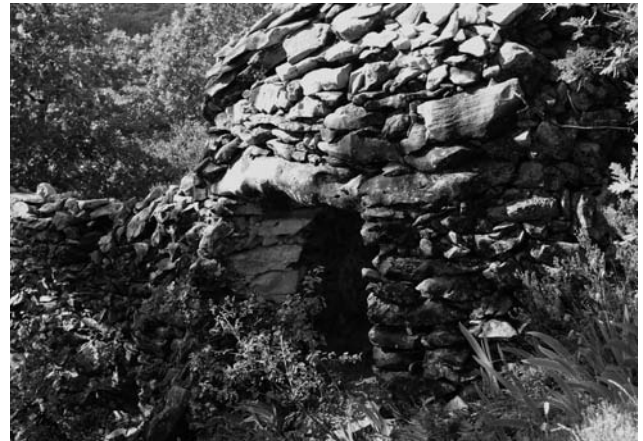
Der Hang war früher offenbar bewirtschaftet. Terrassen, Mauern und Steindepots sind überall aufgeschichtet. In einem Steinhäufen verbirgt sich eine Minihütte. Der steinerne Türsturz sieht von weitem wie ein gebogener dicker Ast aus. Man ahnt wie schwierig es sein muss, völlig unregelmäßige, nicht behauene Steine zu einer stabilen Konstruktion zu schichten.

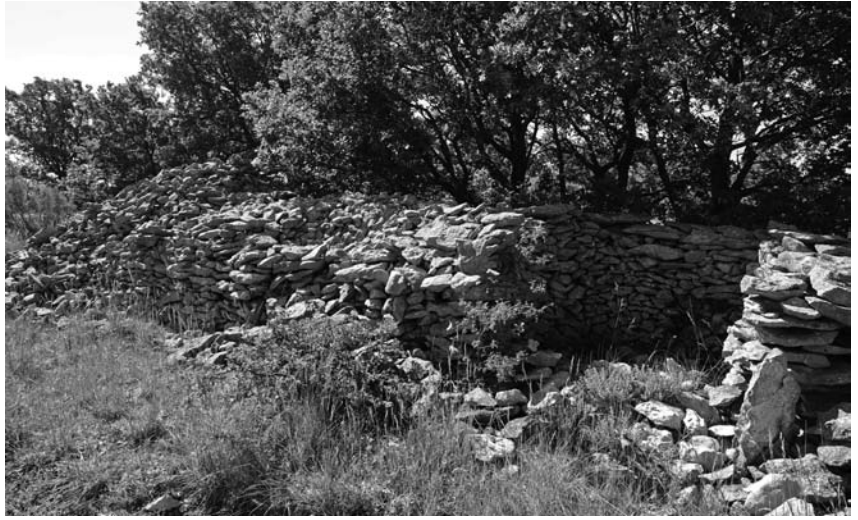
*Clapier* mit Resten einer eingebauten Hütte

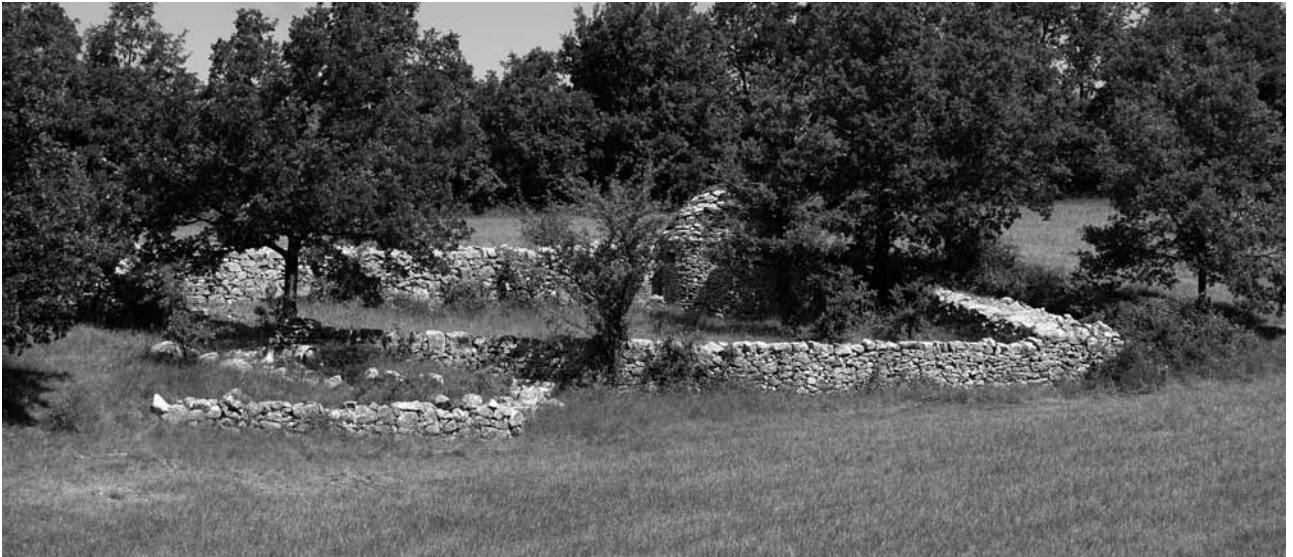
In der Senke eines Getreidefeldes hat man dieses gut erhaltene **cabanon** mit großer Einfriedung stehen gelassen.

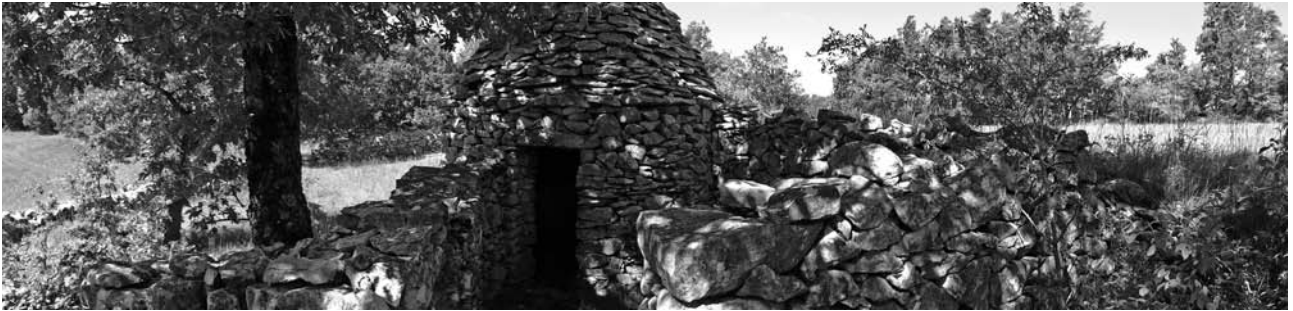
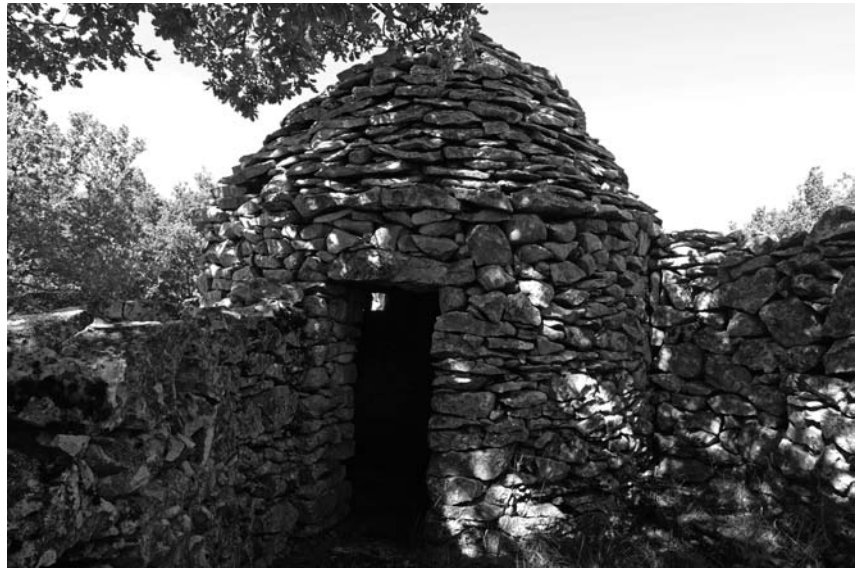
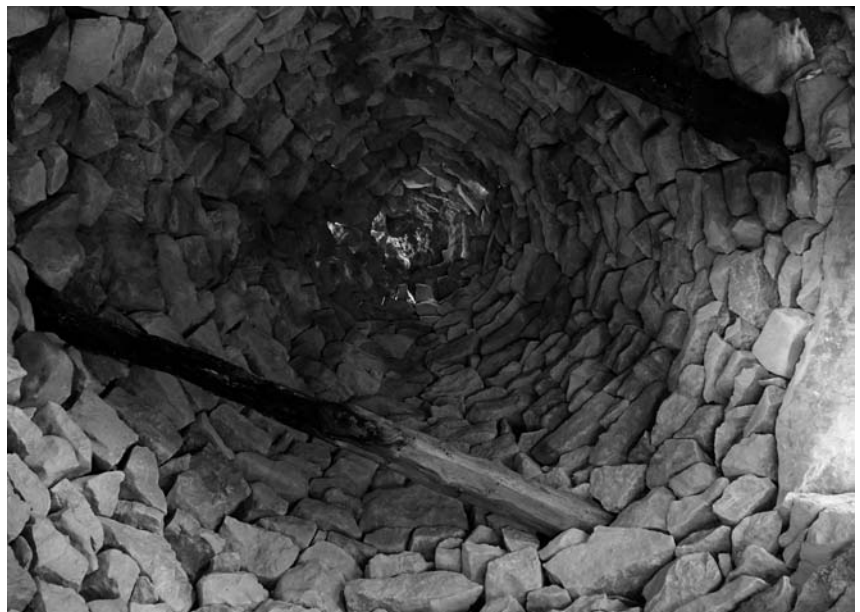
Vom Norden führt eine Art "Dromos" (Korridor) zum Eingang der Hütte. Innen 2 Holzbalken, z. T. Russ geschwärzt. Der Innenraum wölbt sich gleichmäßig nach oben, wie bei allen *cabanons* in der Region. 2 Öffnungen und 1 Miniöffnung weiter oben, keine Nischen.

G: 2 m, H: ca. 2 m, E: 1,40 x 0,80/0,60 m, zum Norden, 1 Stufe nach unten.

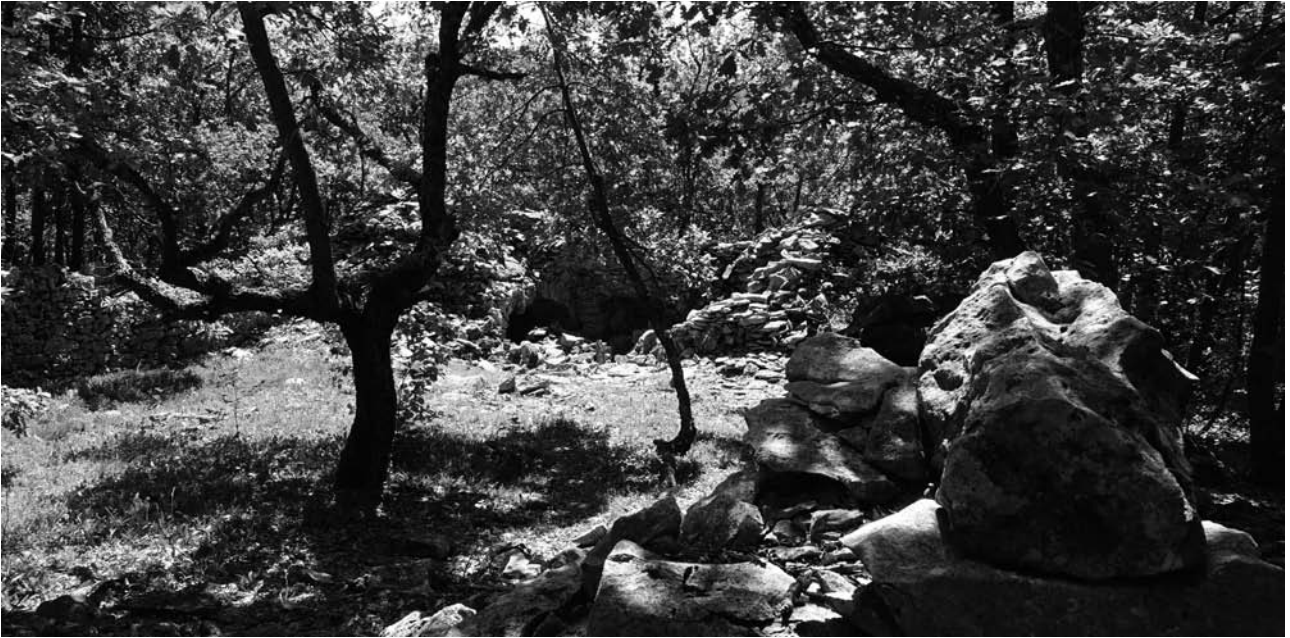
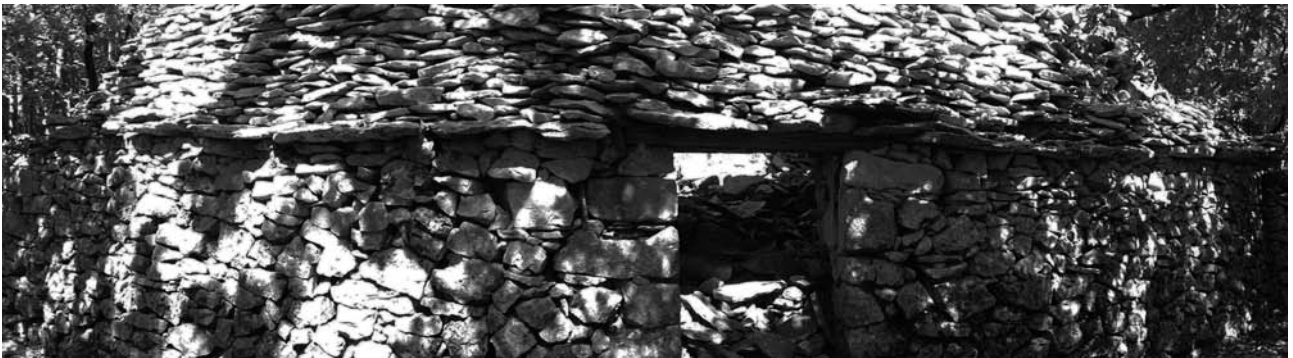
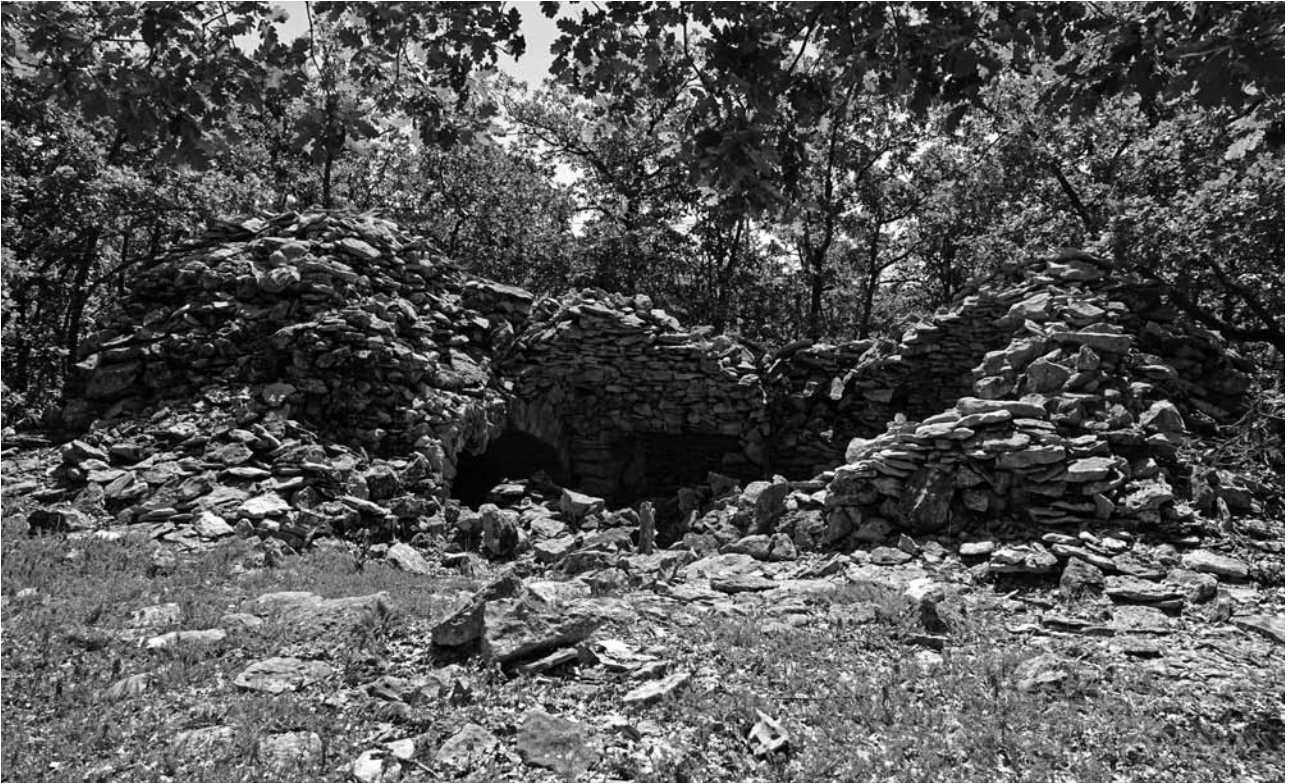
Nur mühsam kann man unterhalb des Weges zwischen Bäumen die Ruine einer **bergerie** (Stall) entdecken. Die Eingangsseite des lang gestreckten Gebäudes ist noch fast intakt. Aber auf der Rückseite sieht man von den 3 Kuppelräumen nur noch Reste. Ca. 10 m lang, 2 ummauerte Höfe vor und hinter dem Gebäude.

Der Bogen zum südlichen Raum ist fast zusammengebrochen aber nur fast. Hineinkriechen würde ich nicht.

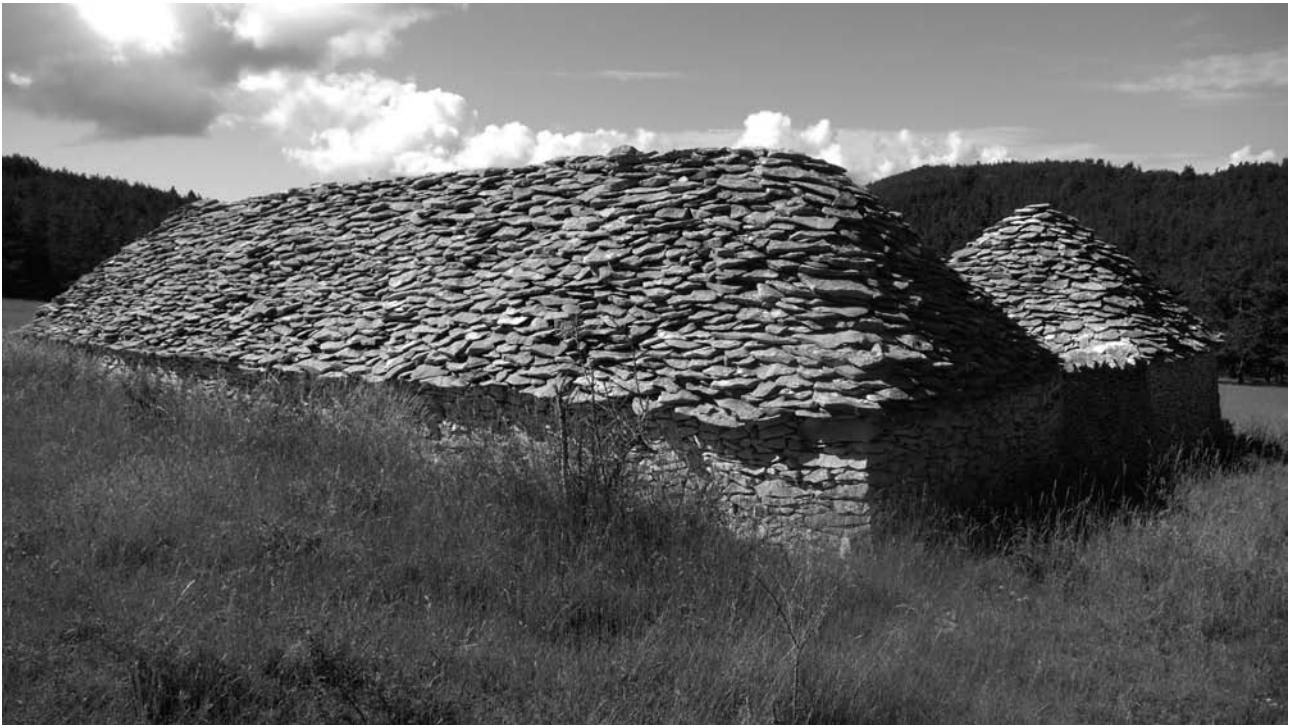
Le jas des Terres du Roux

Der innen ca. 16 m lange Stall hat 4 Kuppeln, die durch Keilsteinbögen abgetrennt sind. 2 schiesschartenartige

Öffnungen zum Hof. Auch der Eingang verengt sich nach außen. Ein aus Steinen gebauter Abfluss führt vom Stall in die Zisterne.

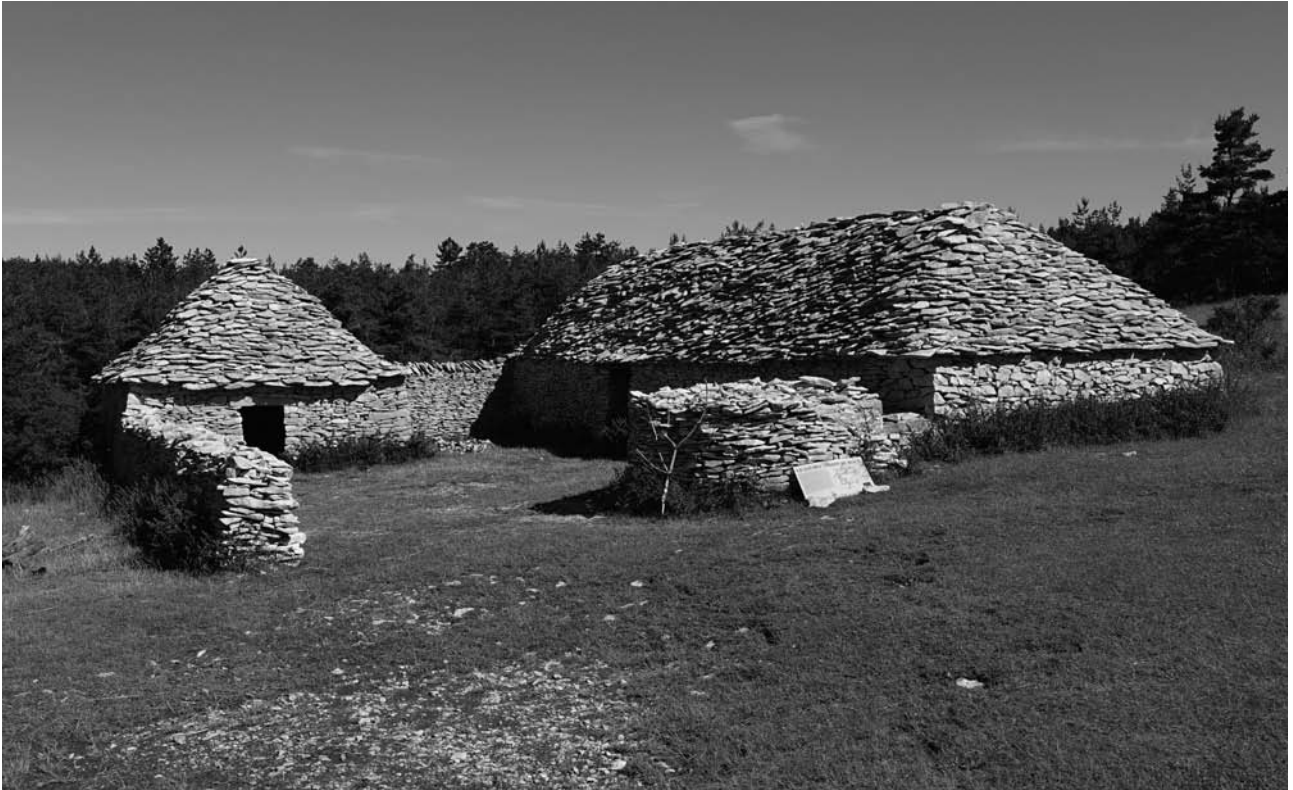
(jas = provenzialisches) liegt am Hang einer sanften Senke und ist ein Musterbeispiel für eine *bergerie* mit Kragkuppeln. Sie ist mittlerweile als Monument Historique deklariert und restauriert.

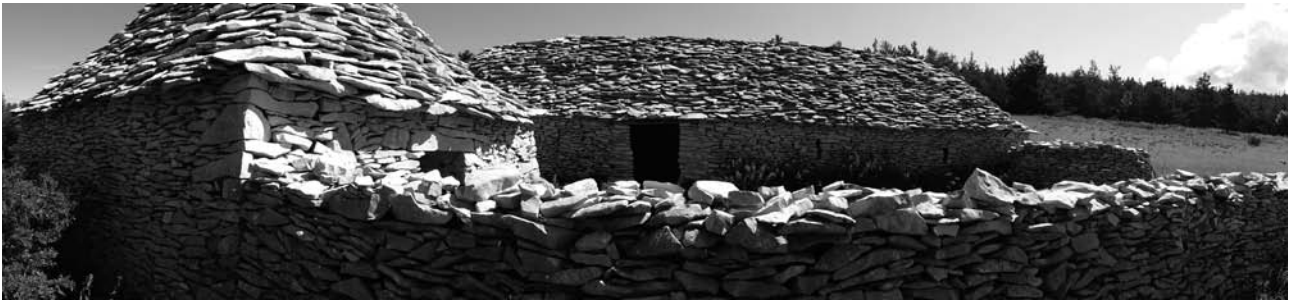
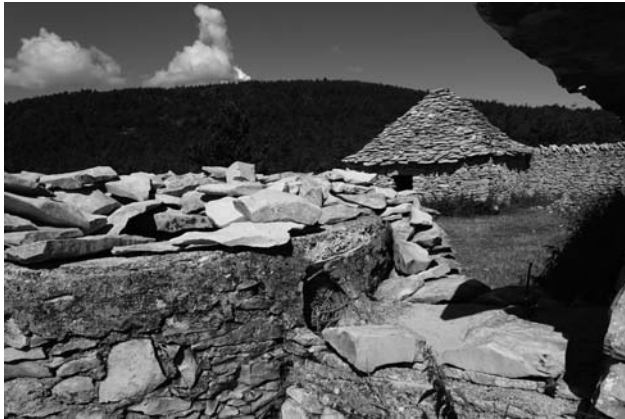
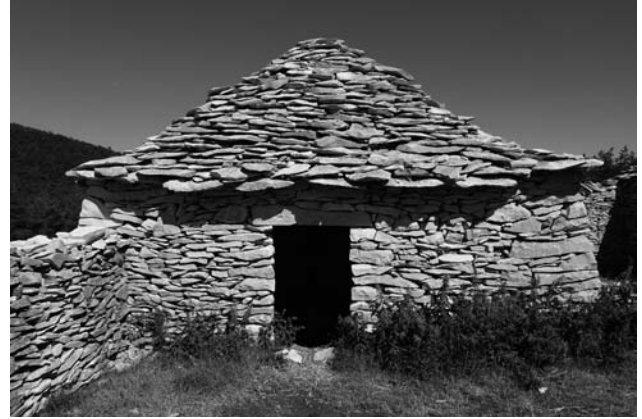
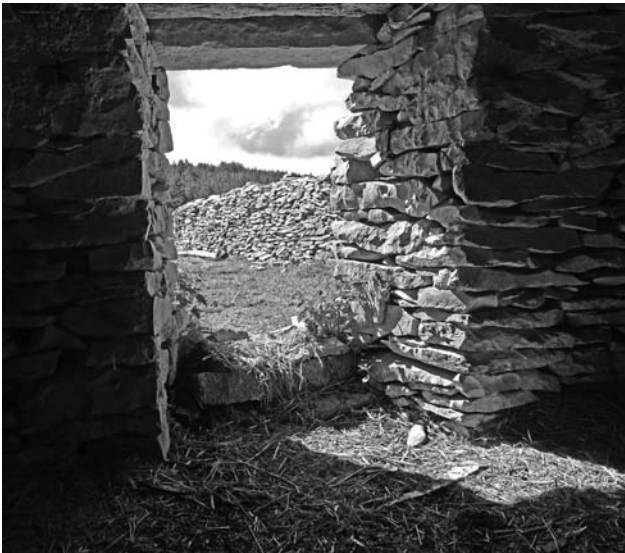
Oben die abgedeckte **Zisterne** mit Zufluss von Dach des Stalles.

Die **Hirtenhütte** hat einen rechtwinkligen Grundriss (G: 3,5 m) und war im unteren Bereich verputzt. Löcher in der Wand weisen auf frühere Holzbalken hin, mit denen eine obere Etage abgetrennt war. In der Ecke eine eingebaute Feuerstelle.

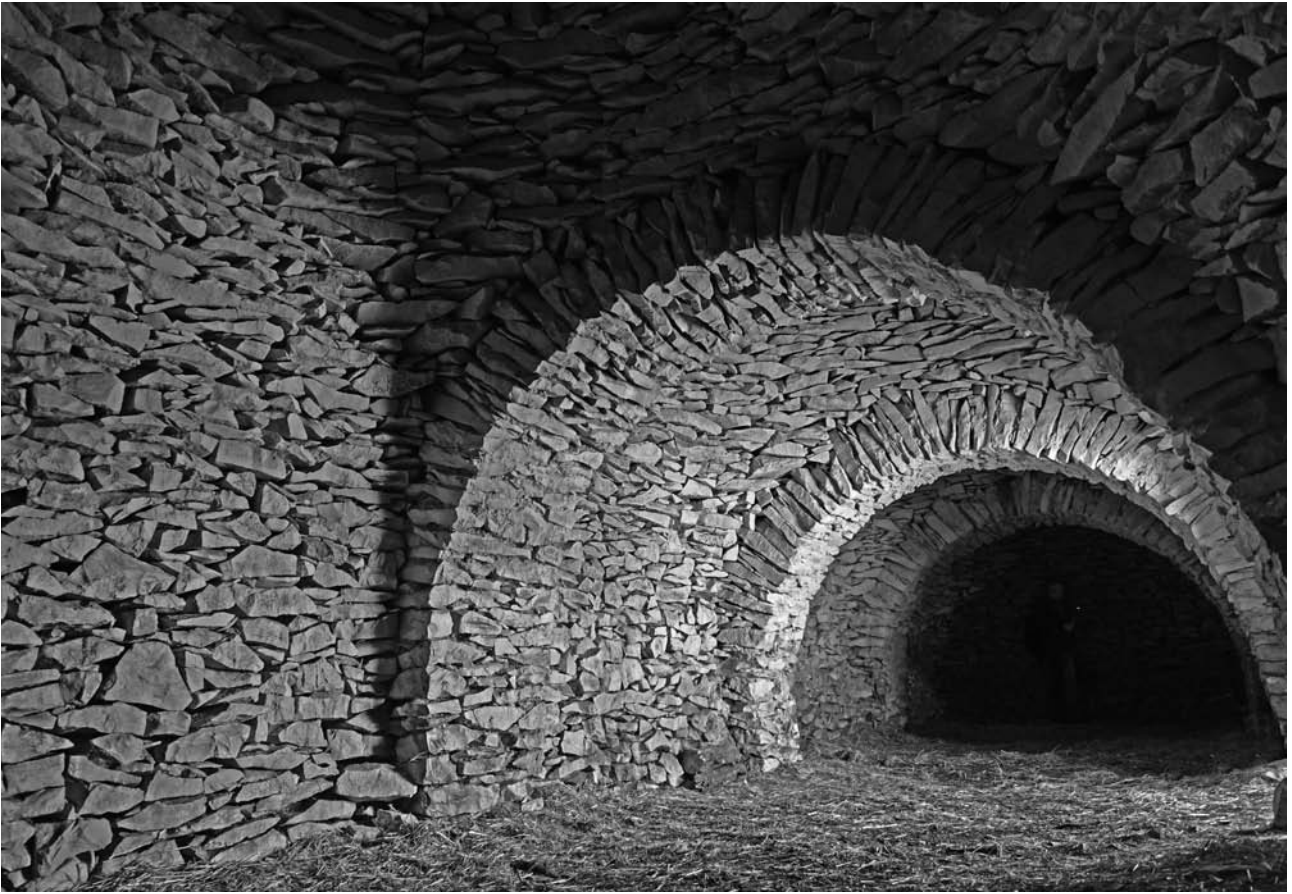
Innenraum der *bergerie* mit 4 Kuppeln, abgetrennt durch Keilsteinbögen, die am Boden beginnen.

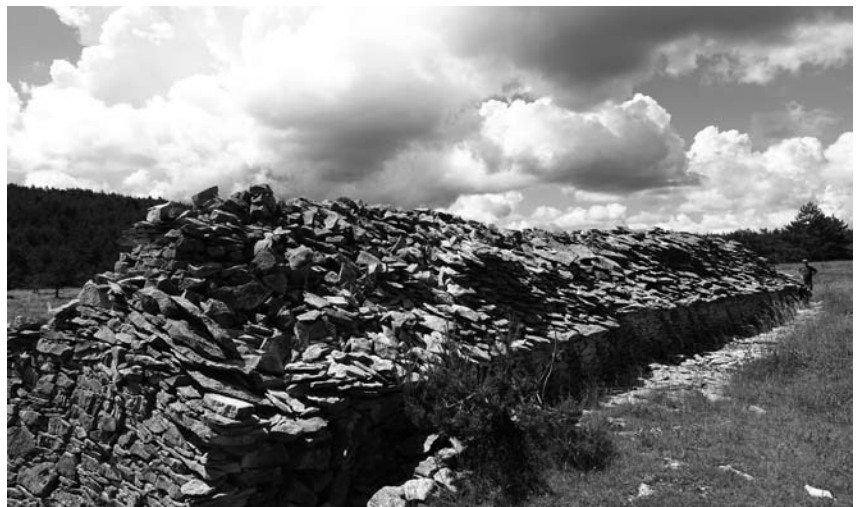
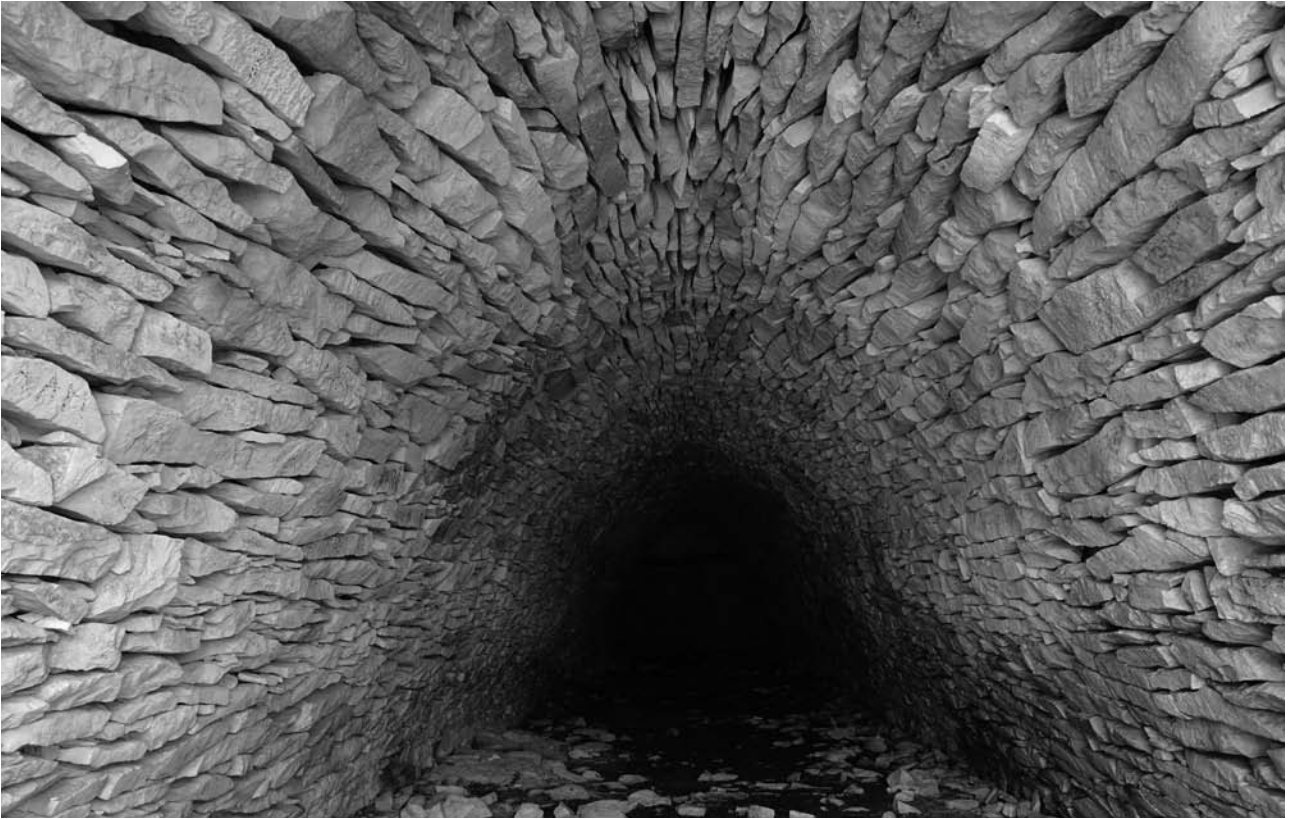
Diese *bergerie* ist ein Beispiel für ein tunnelartiges Keilsteingewölbe. Die benachbarte Hirtenhütte und die Zisterne sind nicht mehr intakt. Auch die Abdeckung des Stalles mit großen Steinplatten ist nicht gut erhalten, was aber nicht die Stabilität gefährdet, obwohl ein Schild des Besitzers vor der Begehung warnt.

Der Stall ist innen 20 m lang und 2,80 m breit, H: ca. 2,40 m. Diese "Tunnel"-Ställe sind länger und schmaler als die Kuppelbauten.

Der Eingang im Süden ist mit einem großen Holzbalken bedeckt und mit 1,80 x 2 m ziemlich groß. Über dem Eingang sind Steine abgefallen, so dass man die oben fast senkrecht gestellten Steine der inneren Bogenkonstruktion

erkennen kann. Im hinteren Bereich des Tunnels befinden sich vorstehende Steine in der Seitenwand, die das Hilfsgerüst zum Errichten des Keilsteingewölbes getragen haben.

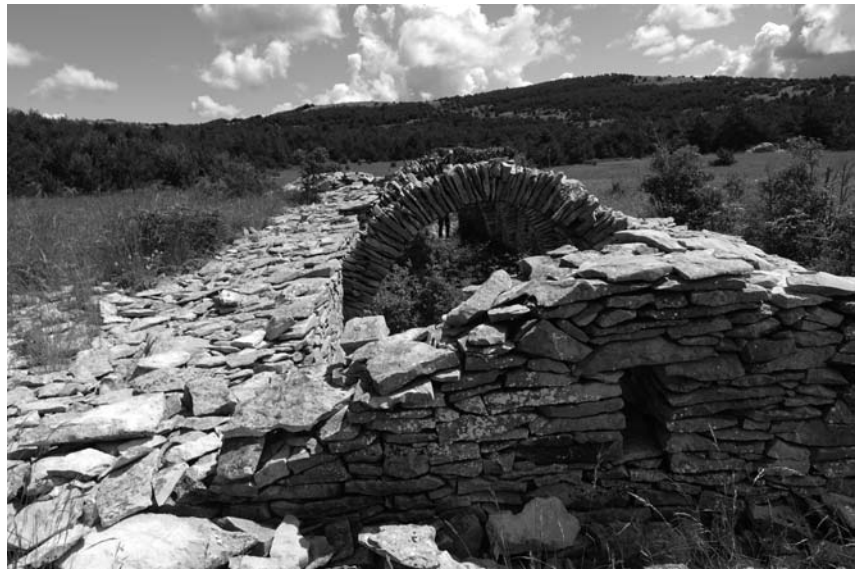
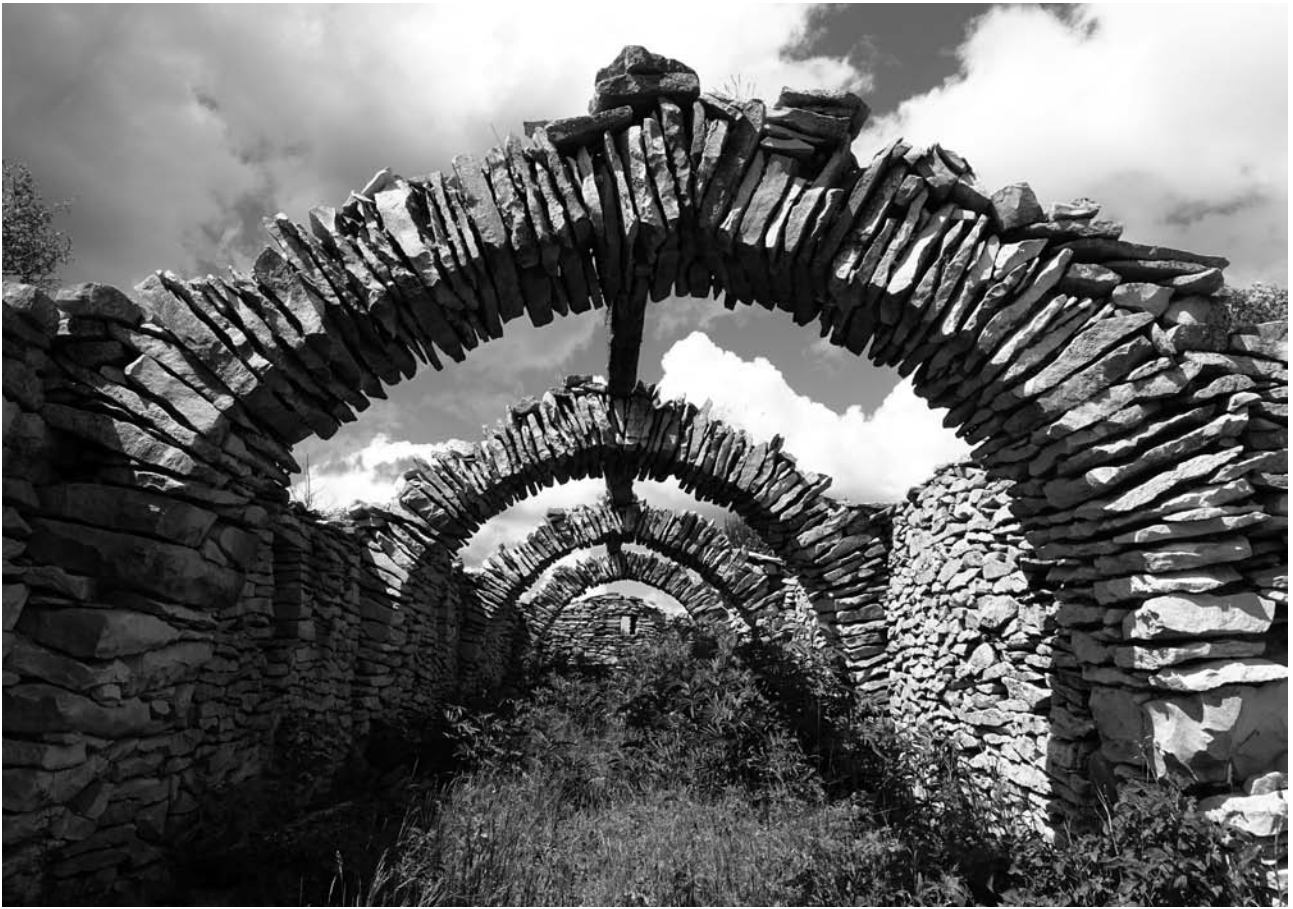
Das Dach dieser *bergerie* (ca. 19 m lang und 5 m breit) ist nicht mehr erhalten. Nur 4 Keilsteinbögen stehen noch. Das deutet auf eine ursprüngliche Abdeckung mit Kragkuppeln. Aber die langen Holzbalken, die z. T. auf den Bögen liegen, sprechen für ein anderes Dach. Nach F. Dominique sieht man auf einer Fotografie von 1975 Dachziegel im Vordergrund. Das lässt vermuten, dass ein ursprüngliches Steindach durch eine Holzkonstruktion mit Ziegeln ersetzt wurde, die wesentlich vergänglicher ist. Beim genauen Hinsehen erkennt man, dass die Steine der Bögen mit Mörtel verbunden sind. Die Seiten- und Stirnmauern aber sind trocken

geschichtet. Die nordöstliche Wand ist in den Boden der leichten Böschung eingelassen. Fenster auf der Rückseite, innen Nischen.

Über dem großen Eingang im Osten liegt noch ein langer Holzbalken. Zum Nordosten schließen sich ein quadratischer Raum und eine runde, ursprünglich überkuppelte Hirtenhütte an, die eingestürzt sind. Reste eines Hofes.

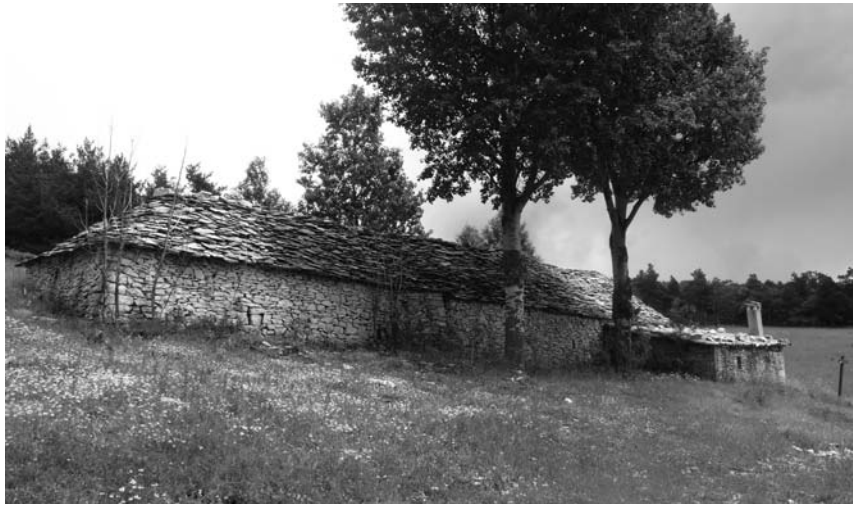
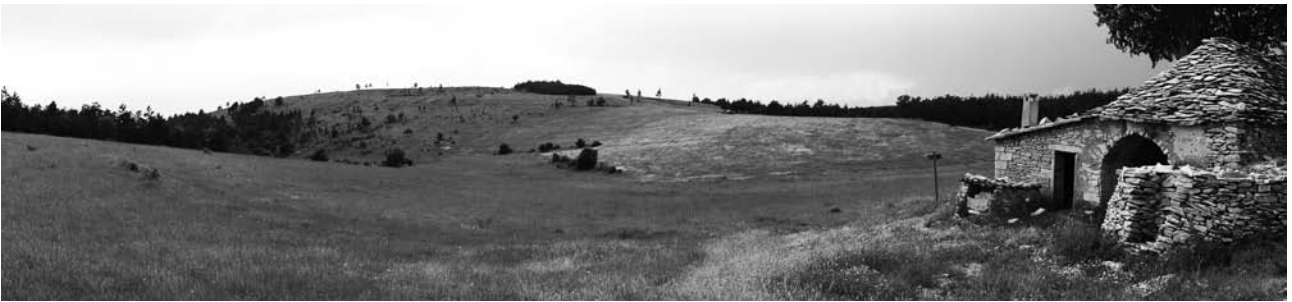
Diese Hirtenanlage liegt in 1335 m Höhe an einem windgeschützten Hang mit Blick auf die weich geschwungenen Weideflächen. Der Innenraum der *bergerie* besteht aus 5 Kragkuppelräumen, die mit Keilsteinbögen abgetrennt sind. Länge außen: ca. 25 m. Der bogenförmige Eingang im Südosten wurde mit Mörtel renoviert. Seitlich schließt sich ein neuerer Anbau mit Schornstein an (1904). Eine Zisterne und ein mit Dachziegeln bedeckter Brunnen.
