FRANKREICH: ALPES-DE-HAUTE-PROVENCE

### Alpes-de-Haute-Provence

#### *Cabanon pointu*

#### *bergerie* (Schafstall)

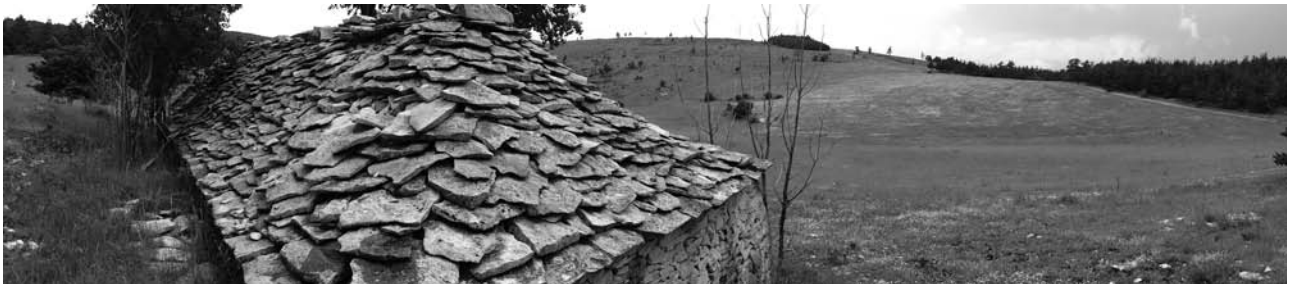
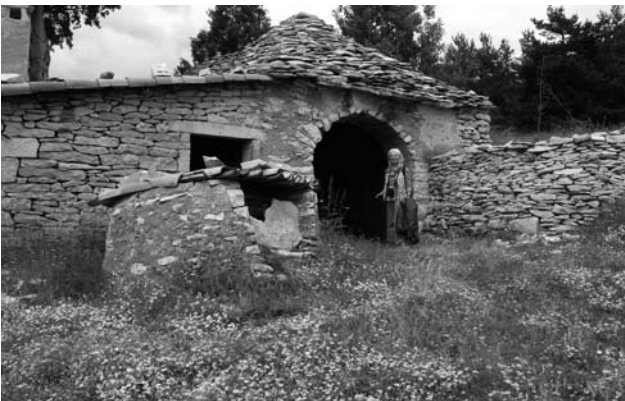
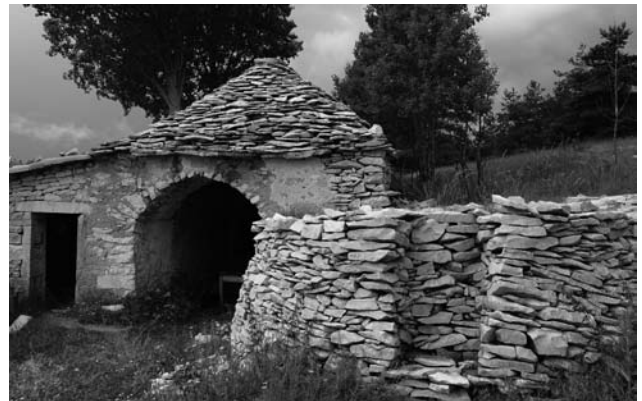
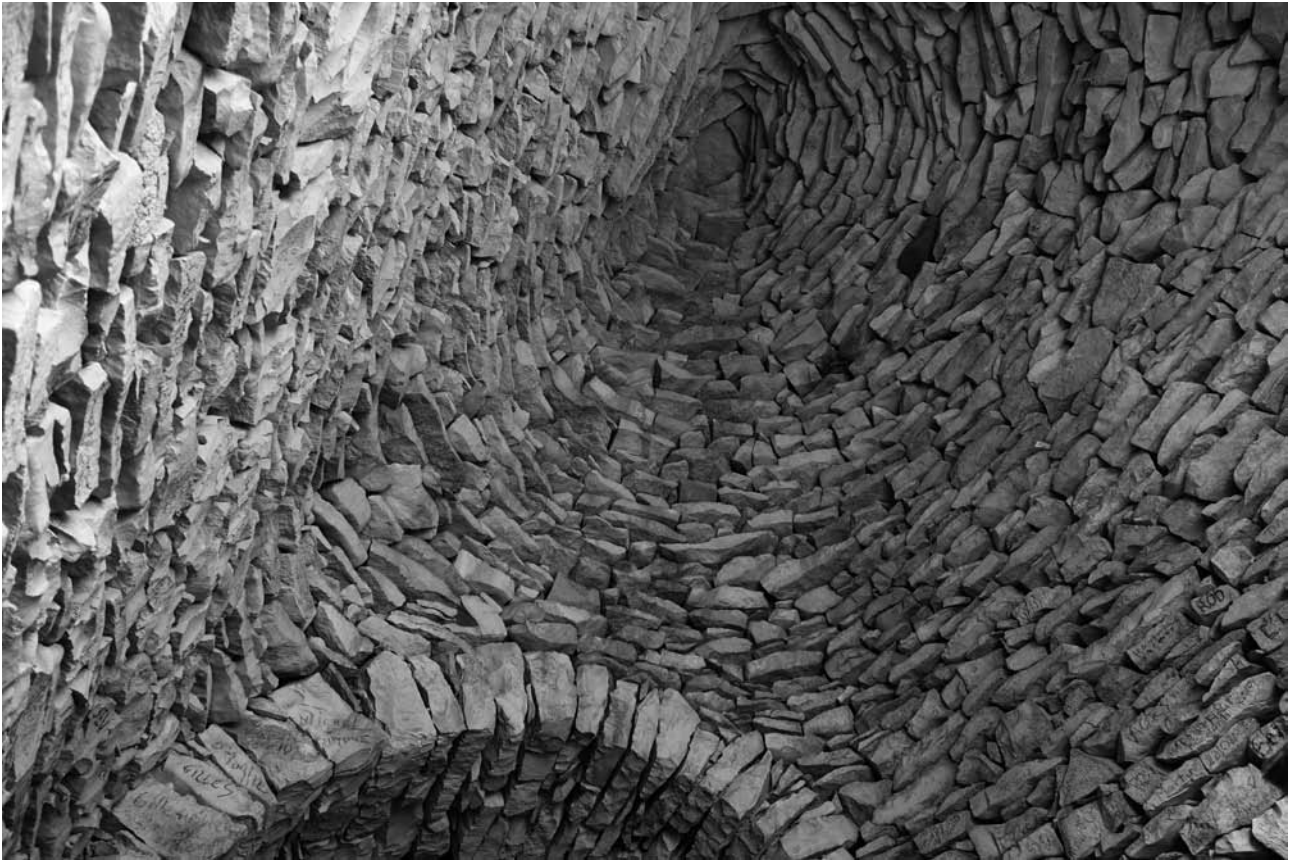
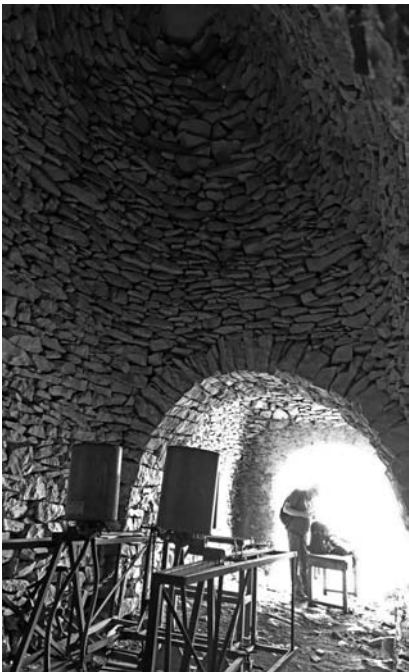
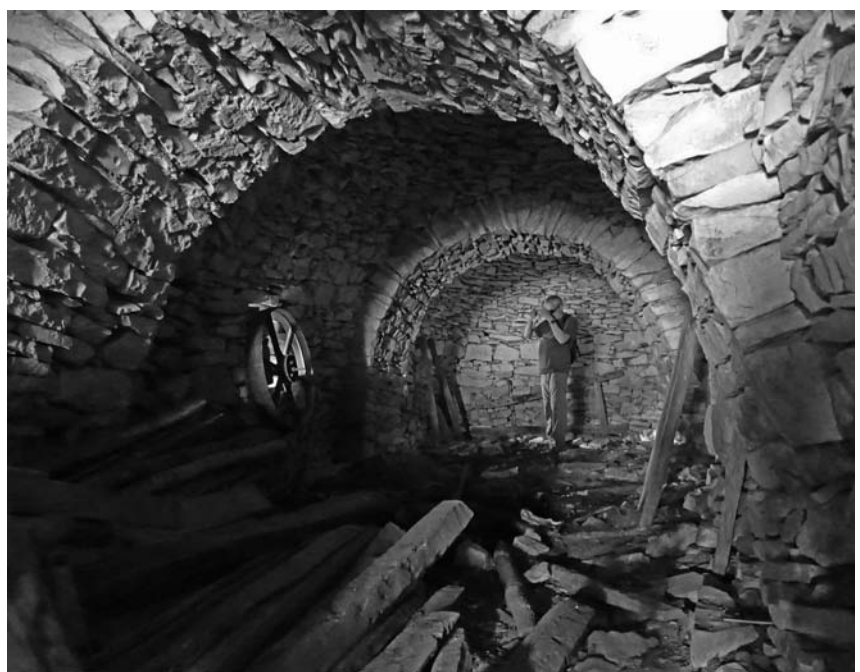
## Le jas de Bouscarle

Diese Hirtenanlage liegt in 1335 m Höhe an einem windgeschützten Hang mit Blick auf die weich geschwungenen Weideflächen. Der Innenraum der *bergerie* besteht aus 5 Kragkuppelräumen, die mit Keilsteinbögen abgetrennt sind. Länge außen: ca. 25 m. Der bogenförmige Eingang im Südosten wurde mit Mörtel renoviert. Seitlich schließt sich ein neuerer Anbau mit Schornstein an (1904). Eine Zisterne und ein mit Dachziegeln bedeckter Brunnen.

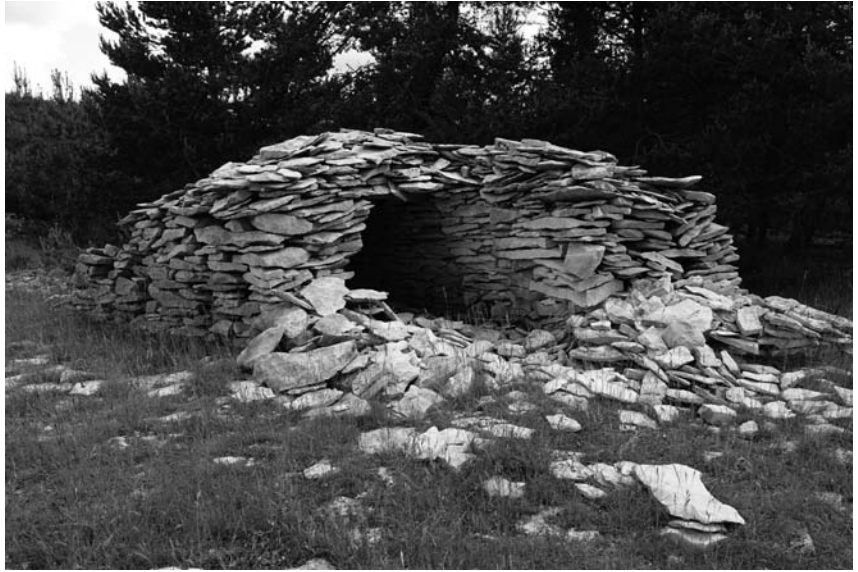
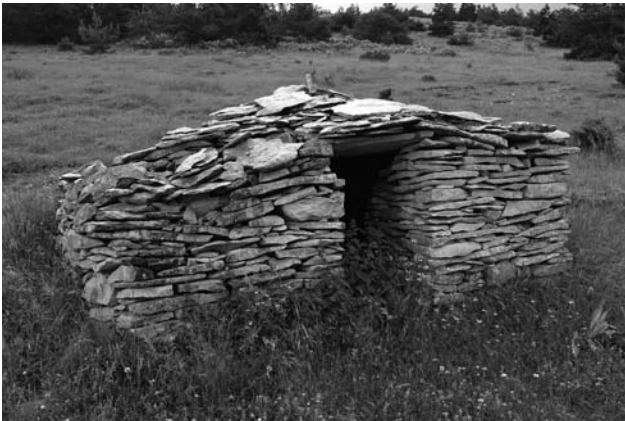
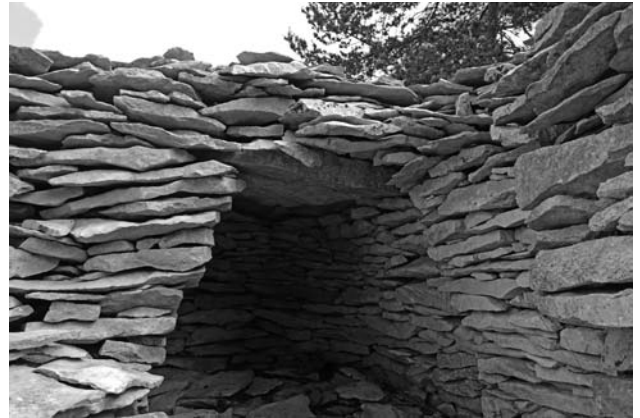
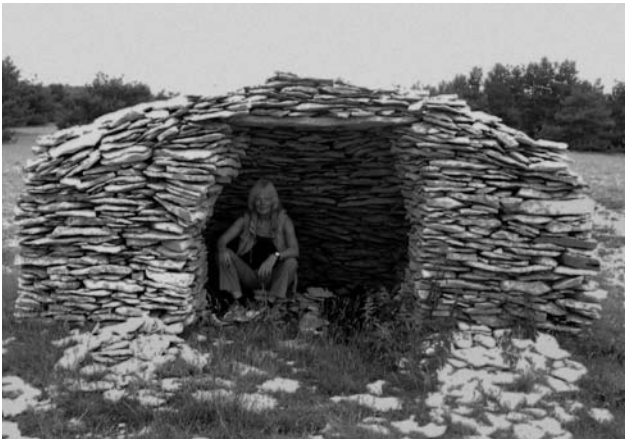
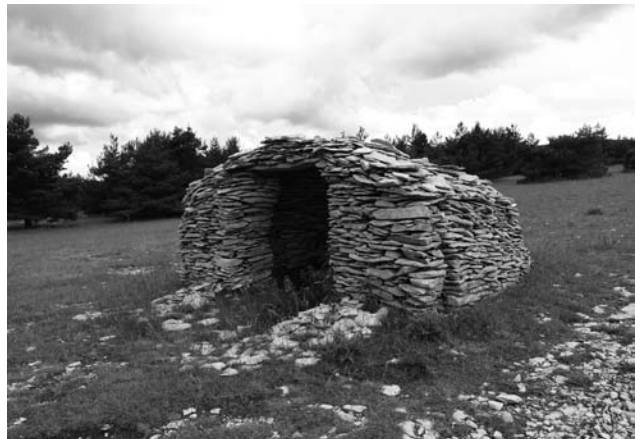
Hin und wieder sieht man auch **kleine Schutzhütten**, die gerade mal einen Sitzplatz bieten. Auffallend ist das breite seitliche Mauerwerk, der recht kleine Innenraum, der von großen Platten bedeckt ist.

Die untere Hütte (D) lag für uns im richtigen Moment direkt am Weg. Ein Gewitter drohte, und wir konnten hier perfekt geschützt unser Picknick einnehmen.

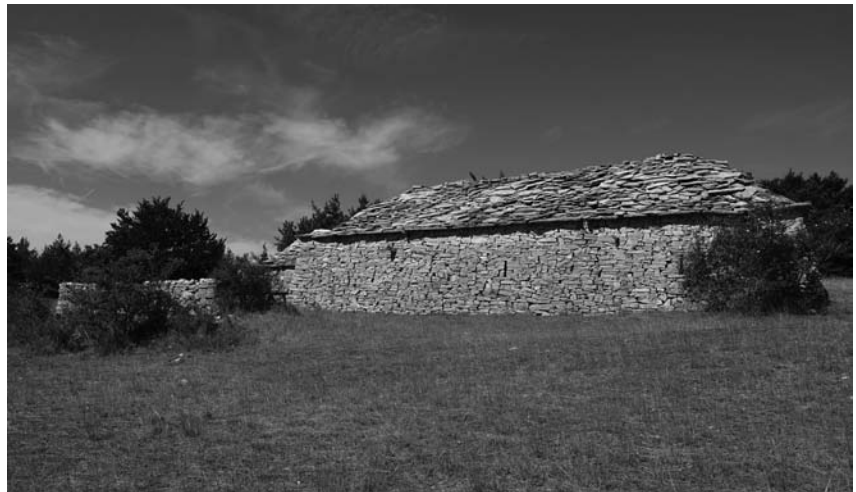
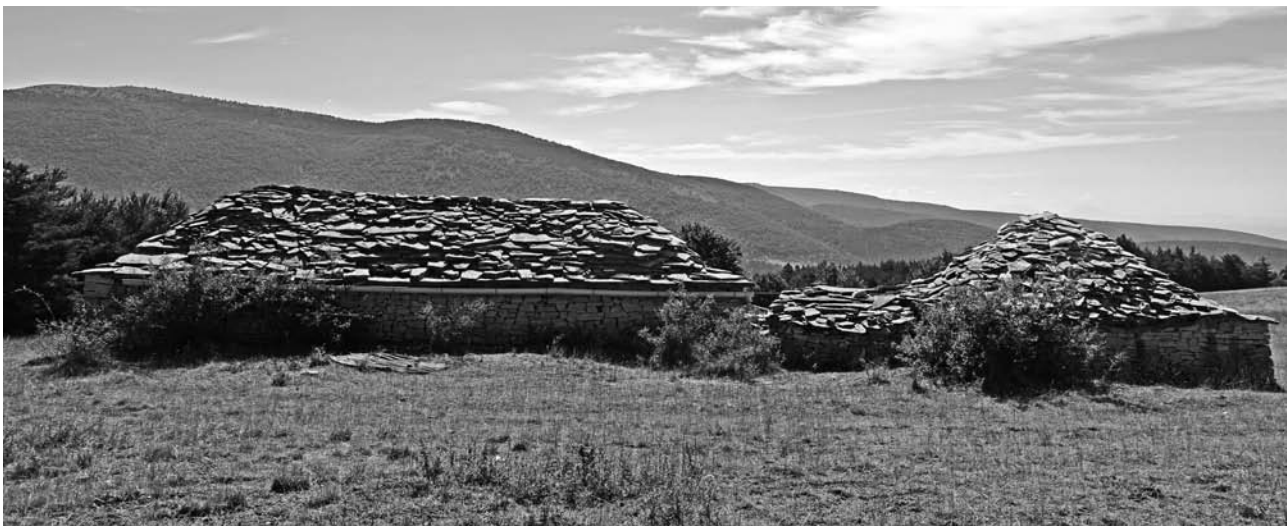
### La bergerie de la Gardette, le jas de Clément

Diese gut erhaltene, z. T. renovierte Hirtenanlage besteht aus der üblichen Kombination von Hirtenhütte, einem lang gestreckten Stall mit 3 Kuppeln und einer Zisterne, in die Wasser von einer modernen Dachrinne des Stalles geleitet wird.

Der Kalkstein hier kann gut zu großen Blöcken, Platten und auch Balken bearbeitet werden und wurde entsprechend sinnvoll verbaut.

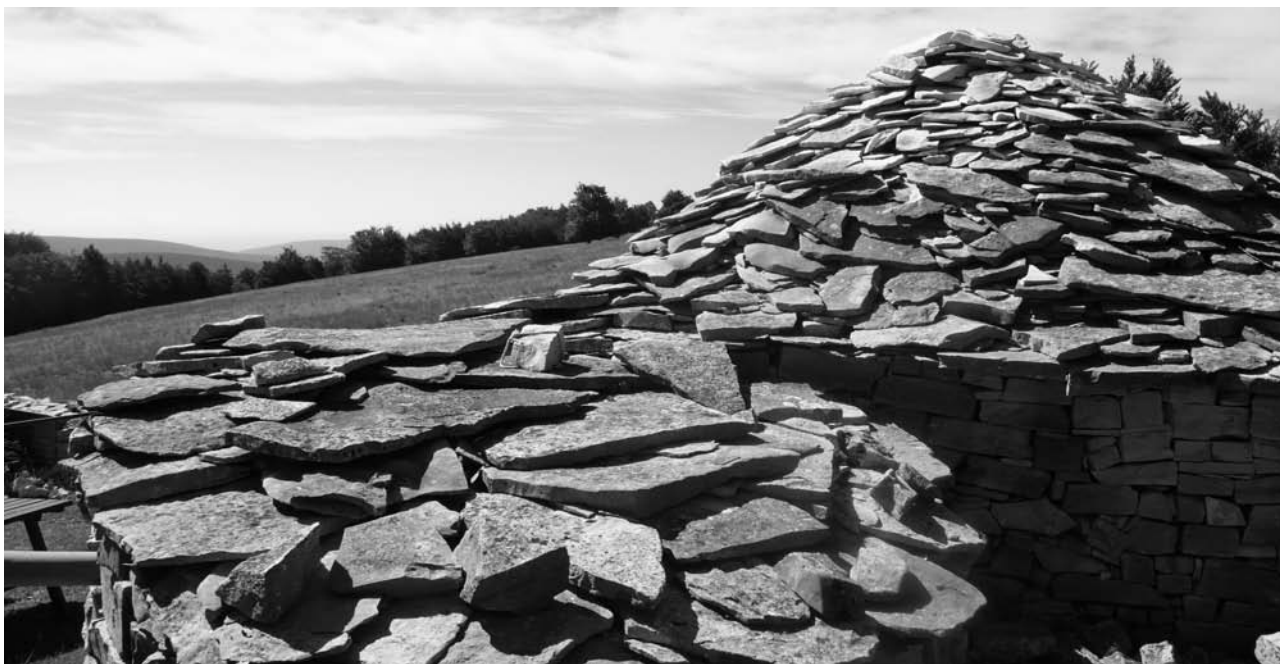
Große flache, nach außen gesenkte Steinplatten bedecken die Dächer, hier die Hirtenhütte und die Zisterne im Vordergrund.

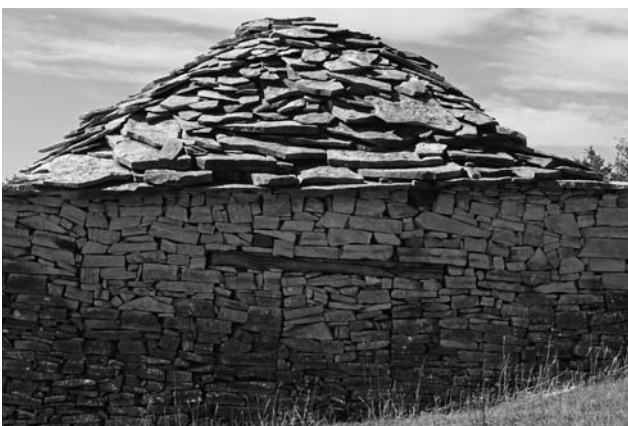
Auf der Rückseite des Stalles wurde eine Türöffnung zugemauert.

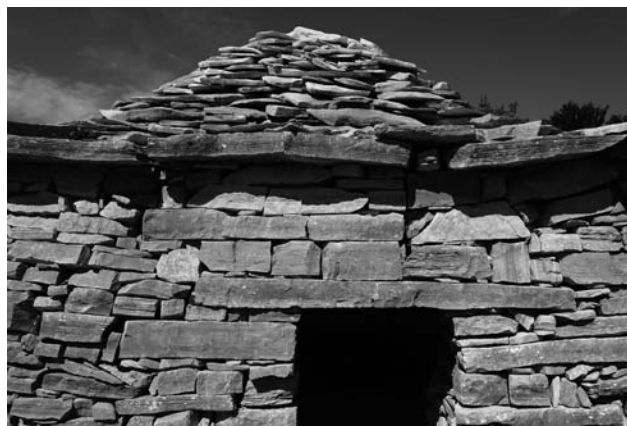
Regelmäßig bearbeitete Steinblöcke um den Eingang der Hütte.

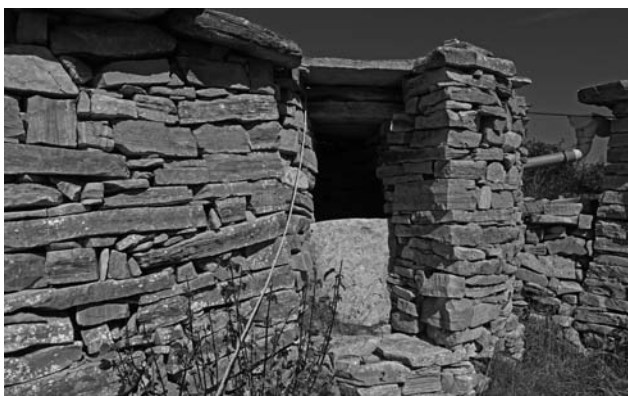
Zisterne mit Zufluss von der Dachrinne am Stall

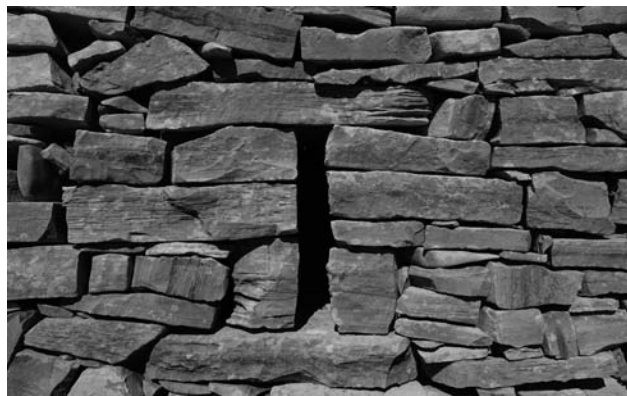
Schiesschartenartige Öffnung in der Längswand des Stalles.

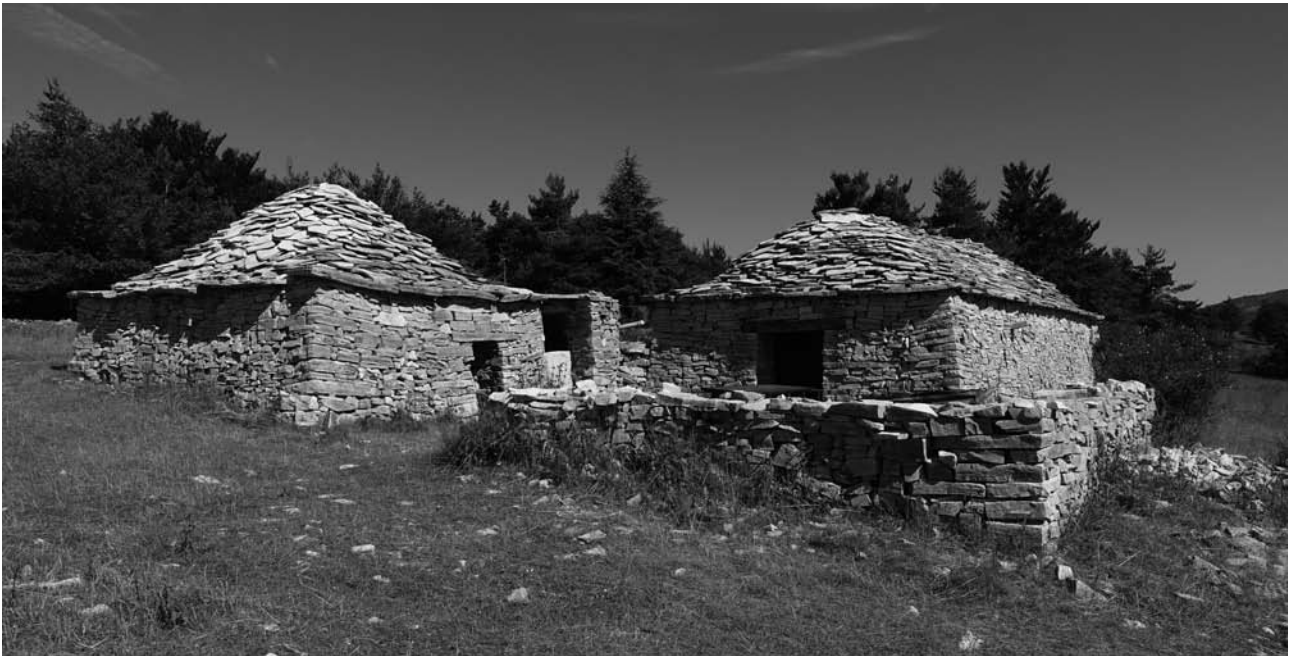
Die Hirtenhütte oben links ist innen "möbliert". Den Boden bedecken große Steinplatten, auf einem hoch gebauten Bett liegt Stroh und um die Feuerstelle in der Wand zieht sich eine Bank. Die in die Wände eingelassenen Holzbalken oben sind mit Bohlen bedeckt und trennen eine obere Etage ab. Nischen in der Wand.

Der Stall ist ungefähr 15 m lang und 3 Kragkuppeln sind durch Keilsteinbögen getrennt. Diese sind nicht wie sonst halbrund, sondern etwas abgeflacht und man erkennt Mörtelreste, die vielleicht bei Renovierungsmaßnahmen aufgetragen wurden. Auch hier Holzbalken, die möglicherweise eine obere Etage (für Stroh, Heu?) abtrennten. Der Türsturz besteht auch aus Holzbalken. Nischen in der Wand und kleine Lüftungsspalten.

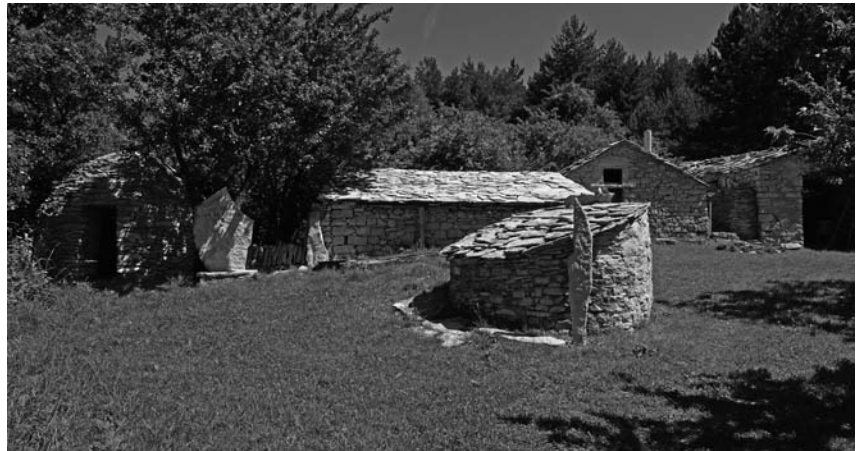
### La bergerie du Clos de Guilhem

Diese ehemalige Hirtenanlage ist komplett renoviert bzw. neu gestaltet. Die *bergerie* hat ein neues Dach. Im Schatten links ist eine "bienenkorbartige" Hütte, die ziemlich neu wirkt. Die Zisterne mit dem Pultdach im Vordergrund hat noch eine alte Holztür und scheint benutzt zu werden.

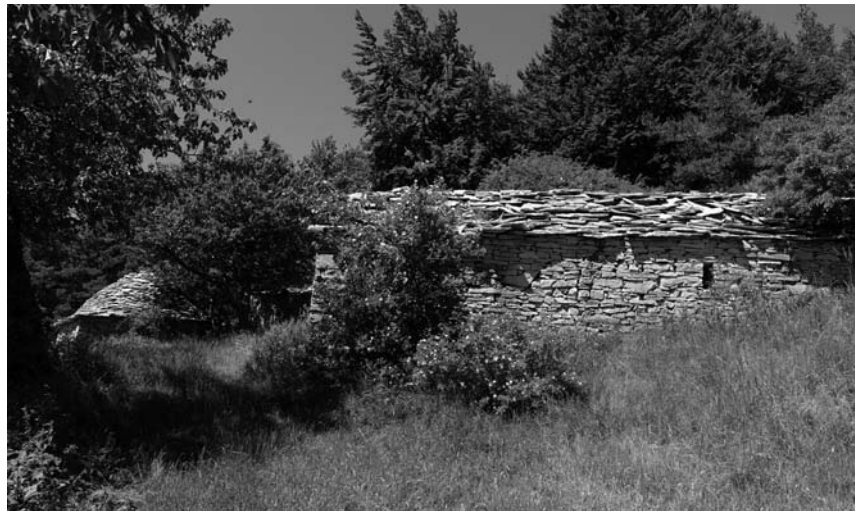
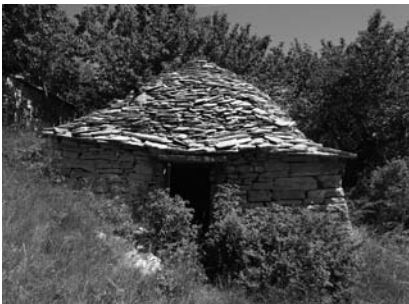
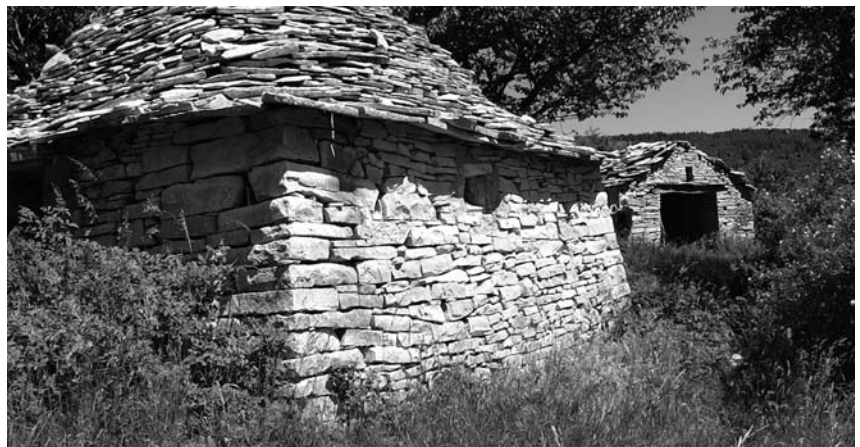
### Jas de Chapellanes Basses oder jas de Borel

Hier soll der Hirte Borel im Frühjahr einige Monate verbringen. Die Hirtenhütte ist innen verputzt, hat einen Kamin. Das Dach ist abgehängt und einige Einrichtungsgegenstände stehen herum, aber dennoch sieht es nicht besonders wohnlich aus.

Ziemlich zugewachsen erkennt man noch eine Ruine, die offenbar nicht mit Steinen abgedeckt war.

Im Vordergrund die Hirtenhütte und im Hintergrund der Eingang zum Stall.

Der große Eingang des Stalles ist mit Holzbalken abgedeckt. Darüber ragt außen eine Abdeckung mit Steinplatten vor. Ungewöhnlich das hohe Fenster. An der Rückwand in gleicher Höhe ein ehemaliges (?) Fenster. Daneben schließt sich eine Zisterne an.

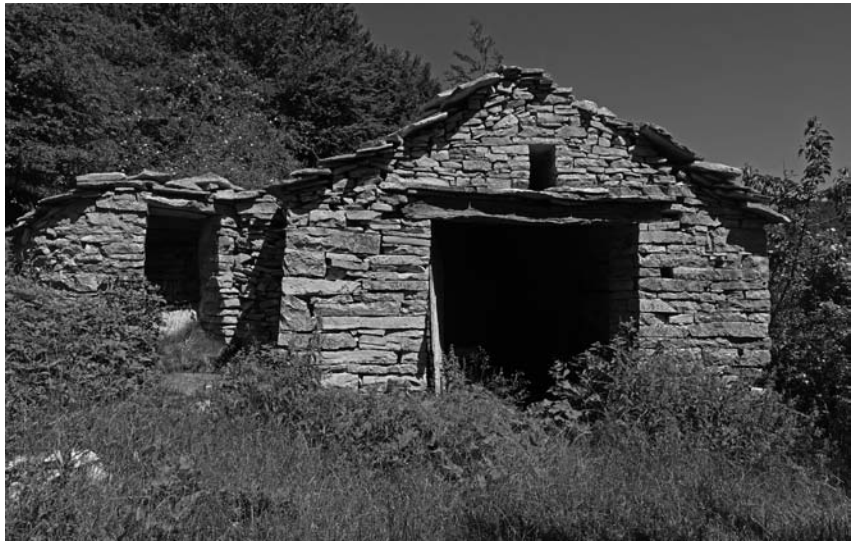
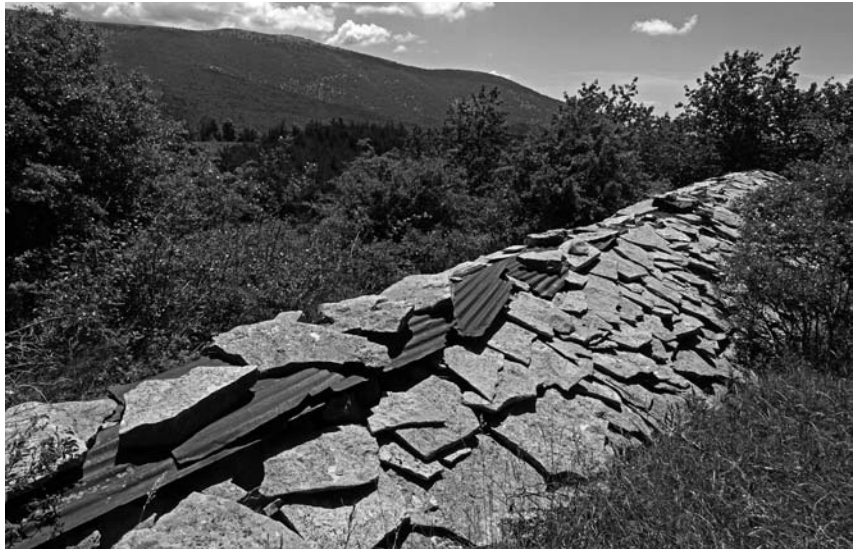
Der Stall hat ein tunnelartiges Keilsteingewölbe und ist mit ca. 25 m Länge und fast 4 m Höhe besonders lang und groß. Zu Beginn der Wölbung zieht sich ein Steinband entlang der Seitenwände, wahrscheinlich zur Stütze des Hilfsgerüsts.

Von oben streckt sich das Dach als langes gewölbtes Band und zwischen den großen Steinplatten ist auch Wellblech eingefügt. Wahrscheinlich war das bequemer als neue Steinplatten zu organisieren.

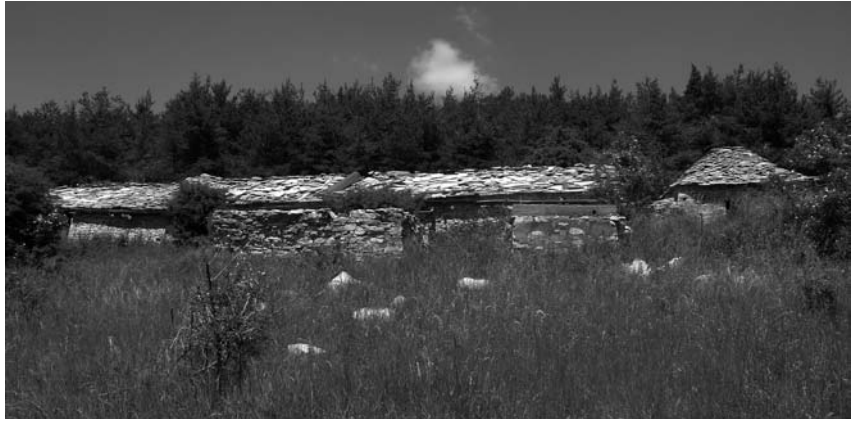
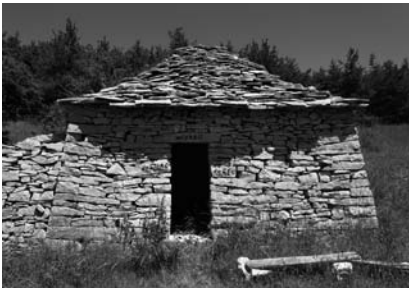
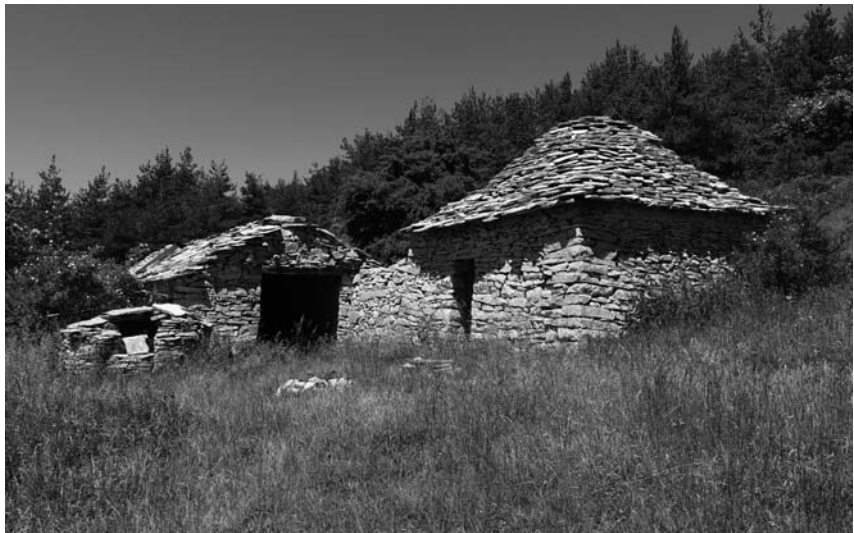
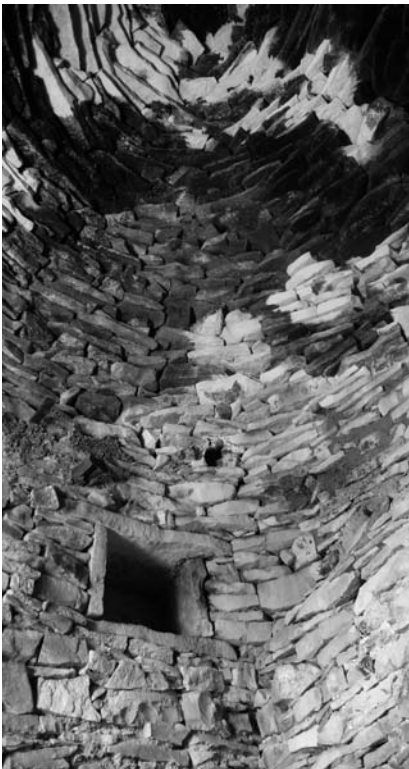
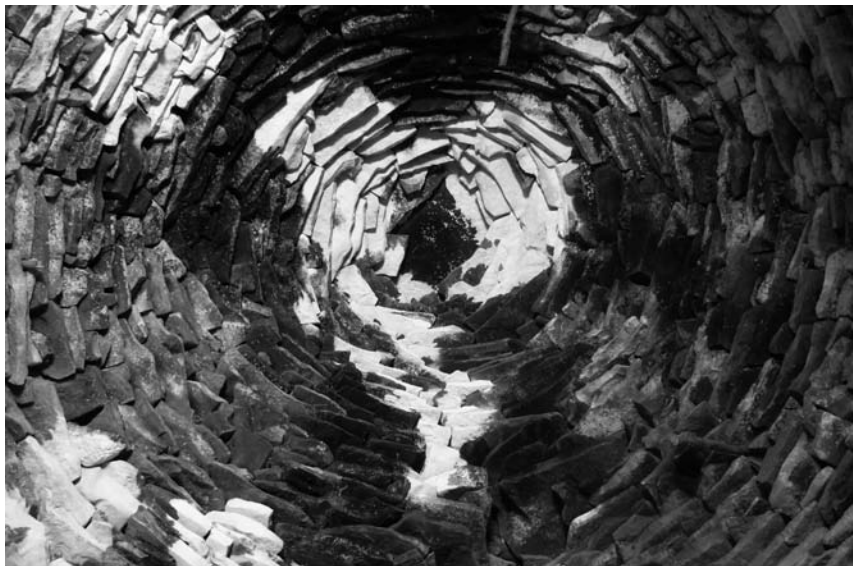
## La bergerie de Capellanes Hautes

Neben den üblichen Bauten wie Hirtenhütte, Stall und Zisterne wurden auch neuere Wasserbehälter im Süden angebaut.

Der Stall besteht aus 3 Teilen: Einem älteren Kragkuppelraum, einem langen Tunnelraum davor und einen offensichtlich späteren Anbau am Ende mit seitlicher Tür.

Die Kuppel der Hirtenhütte ist z. T. Russ geschwärzt.

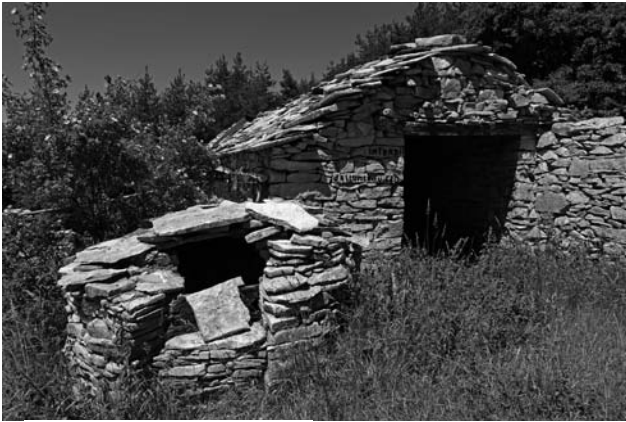
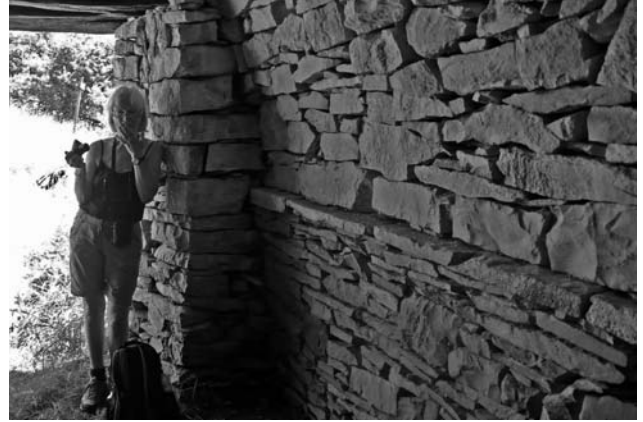
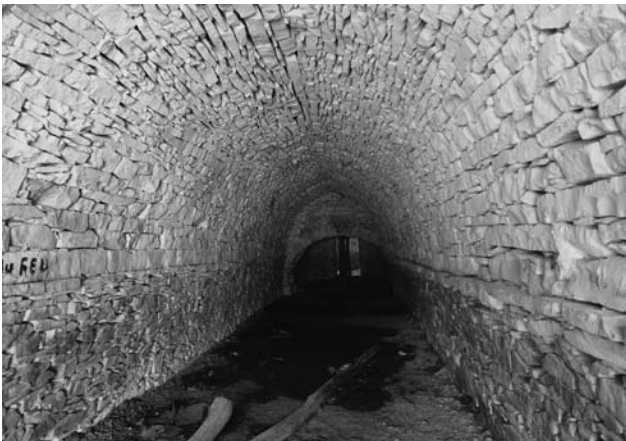
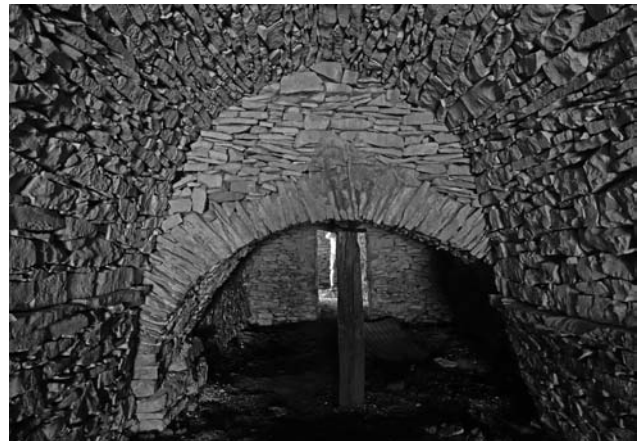
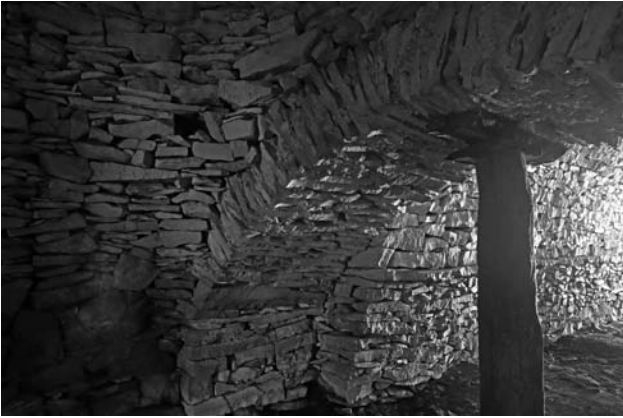
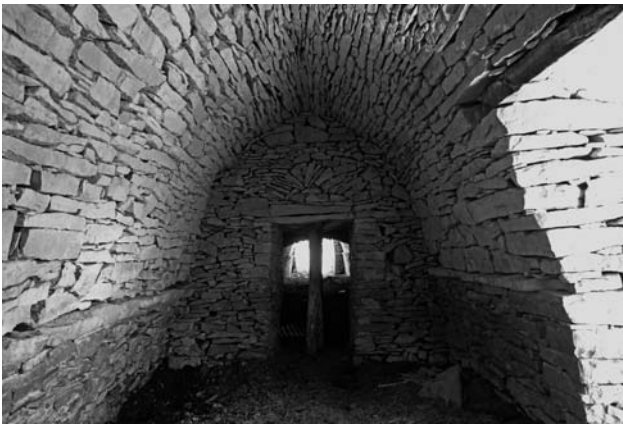
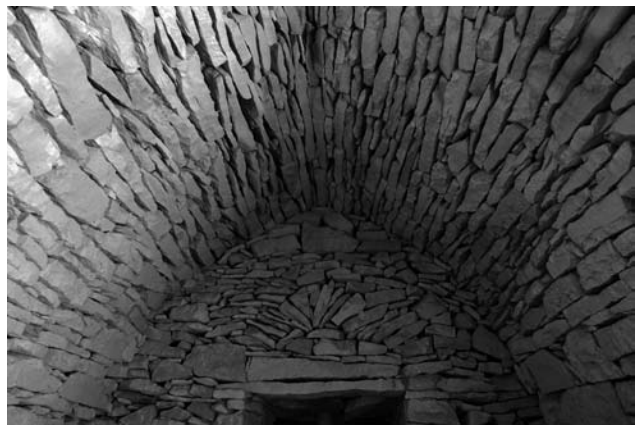
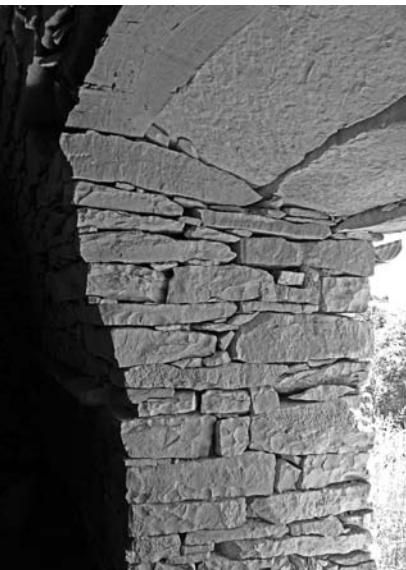
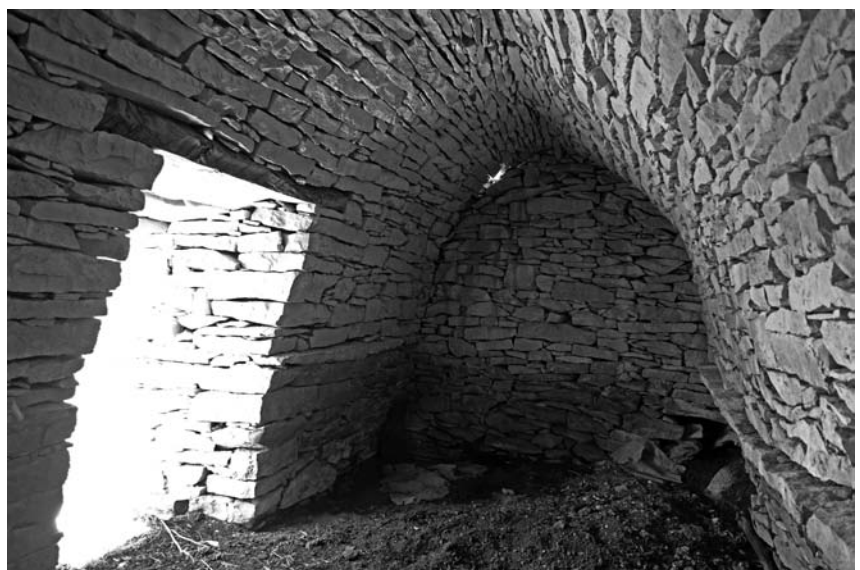
Den Kuppelraum trennt ein Keilsteinbogen vom langen ersten Teil, der heute abgestützt ist. Dagegen führt eine Wand mit Türöffnung zum hinteren Raum. Über dem ebenfalls

abgestützten Durchgang hat man einen Keilsteinbogen gewissermaßen als schmückendes Zitat eingebaut. Unten der hintere Teil mit seitlichem Eingang.

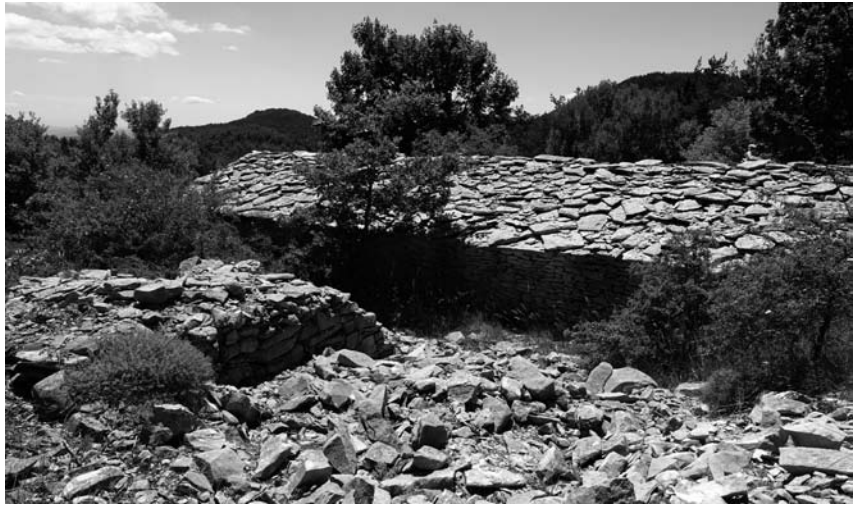
Neben dem ca. 21 m langen Stall ist hier nur noch eine Zisterne intakt. Von den anderen Bauten sieht man nur Steinhaufen, die hier in der Gegend auch sonst häufig verbreitet sind (*clapiers*!). Großer Steinbalken und Steinabdeckung über dem Eingang. Reste einer Holztür. Oberhalb ist ein Stein mit C.I. 1889 beschriftet.

An den Seiten des langen Tunnels erkennt man gut die vorstehenden Steinbänder als Stütze für das Leegerüst.

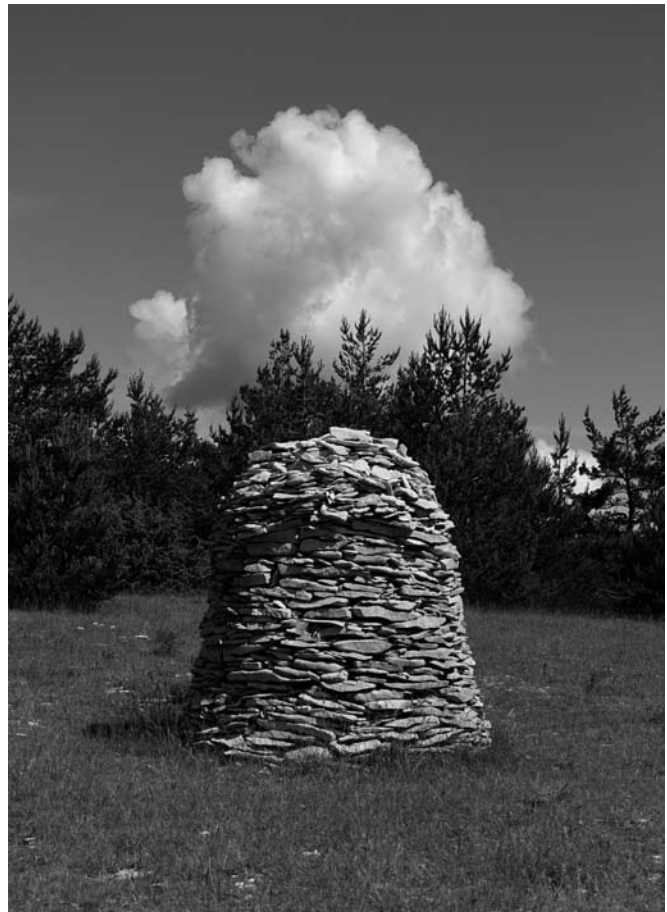
Steinaufschichtung (*cassier*) in der Montagne de Lure
